NUOVA ILLUMINAZIONE DEL FRONTE MARE DI ANCONA

RISULTATI DEI SONDAGGI E PROVE
SUI MATERIALI E SULLE STRUTTURE

B-C.4.4.5

Protocollo n. 011/019
Certificato n. 019/019
Data emissione del certificato: 21/10/2019

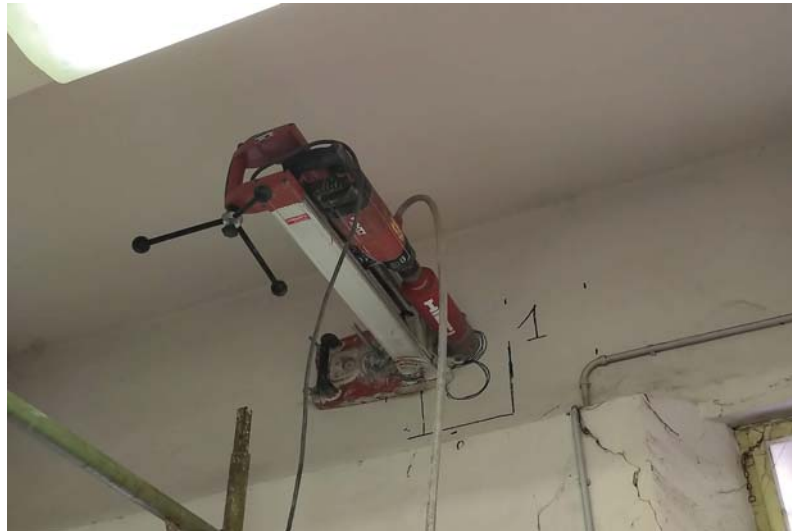
Foto n. 1
Prelievo di provino cilindrico di calcestruzzo "C1" da trave di bordo
(terzo locale lato Fincantieri)

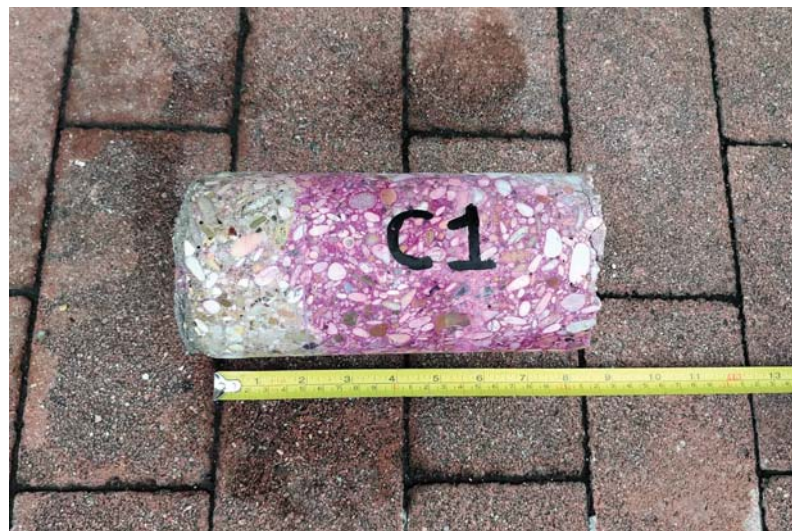
Foto n. 2
Determinazione della profondità della carbonatazione su provino "C1"

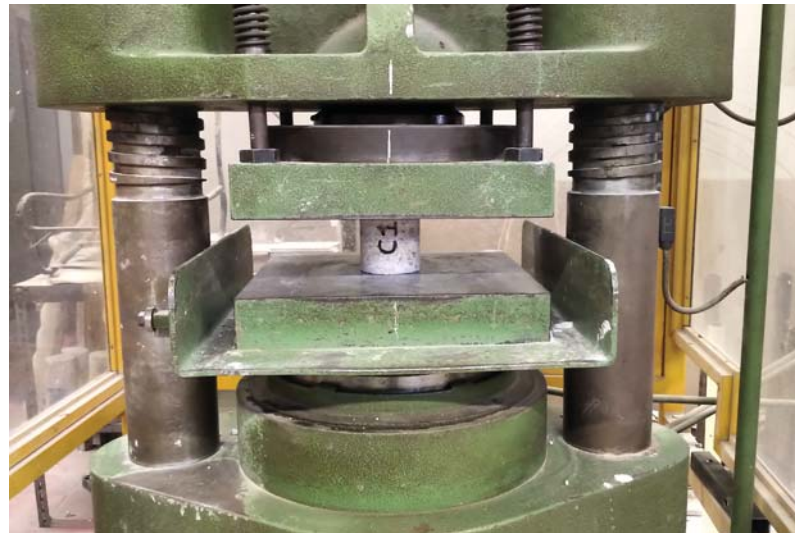
Foto n. 3
Prova di compressione su provino cilindrico di calcestruzzo "C1"

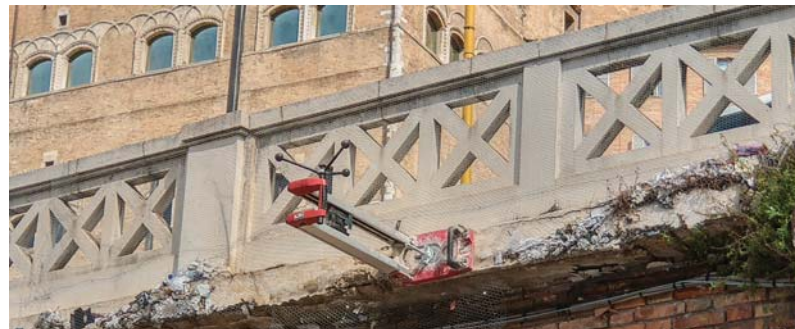
Foto n. 4
Prelievo di provino cilindrico di calcestruzzo "C2" da soletta del marciapiede
(lato Fincantieri)

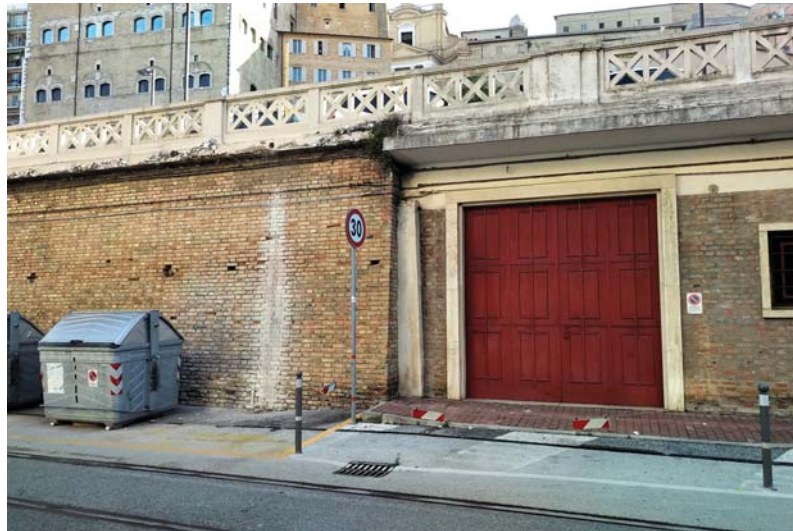
Foto n. 5
Prelievo di provino cilindrico di calcestruzzo "C2" da soletta del marciapiede
(lato Fincantieri)

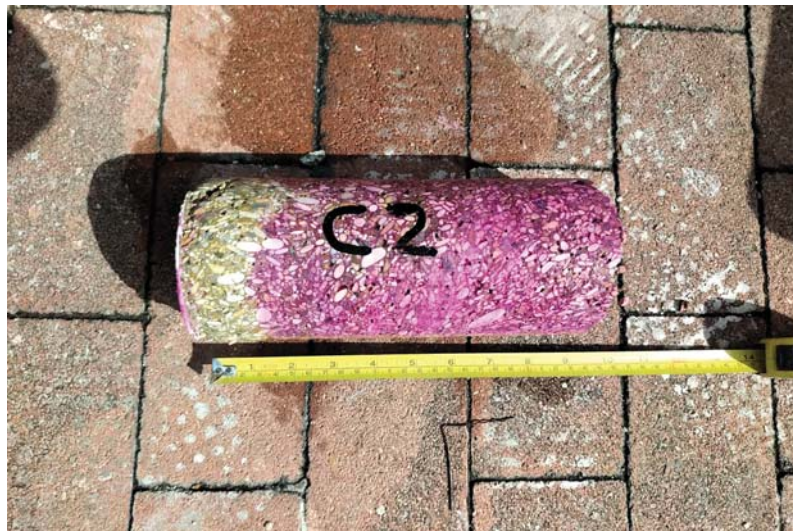
Foto n. 6
Determinazione della profondità della carbonatazione su provino "C2"

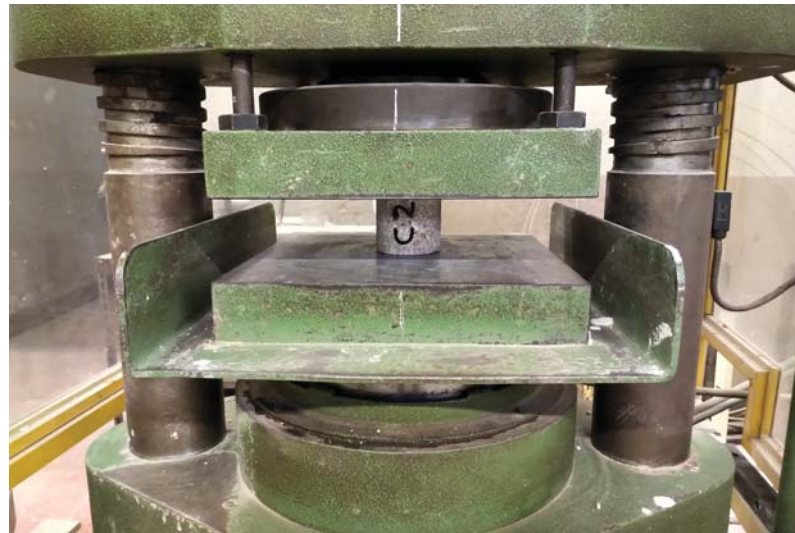
Foto n. 7

Prova di compressione su provino cilindrico di calcestruzzo "C2"

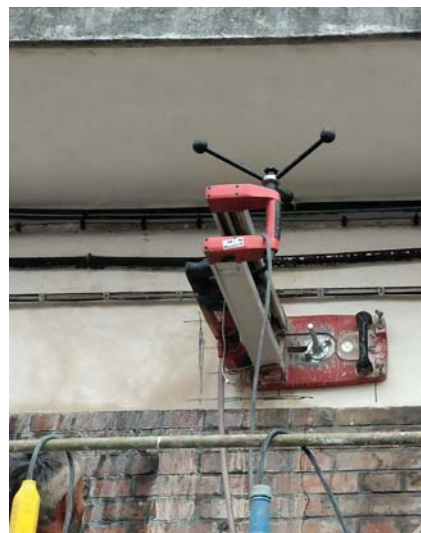
Foto n. 8

Prelievo di provino cilindrico di calcestruzzo "C3" da trave
(tra nono e decimo locale lato Fincantieri)

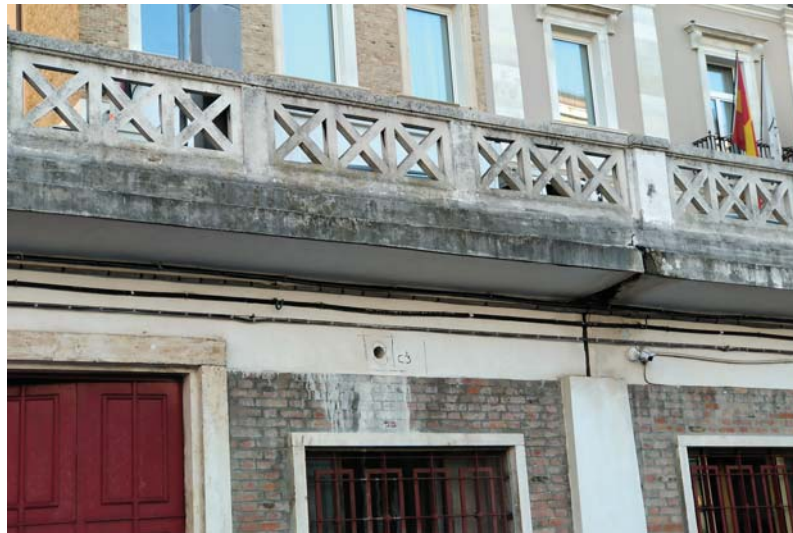
Foto n. 9
Prelievo di provino cilindrico di calcestruzzo "C3" da trave di bordo

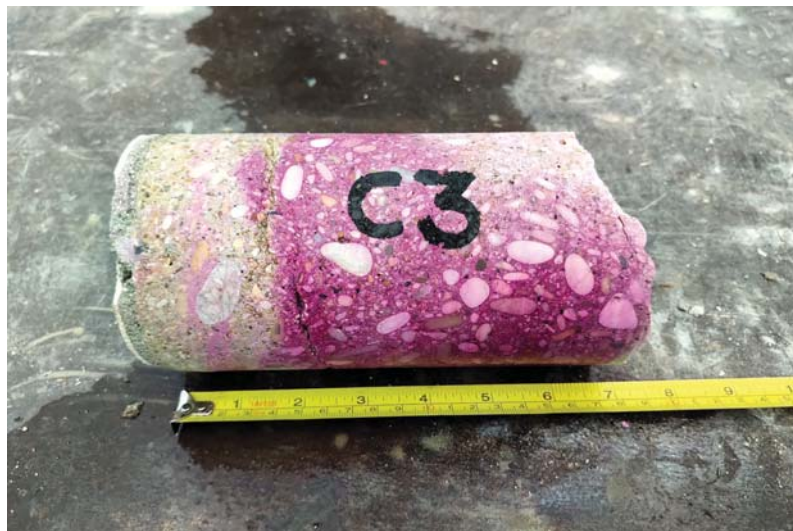
Foto n. 10
Determinazione della profondità della carbonatazione su provino "C3"

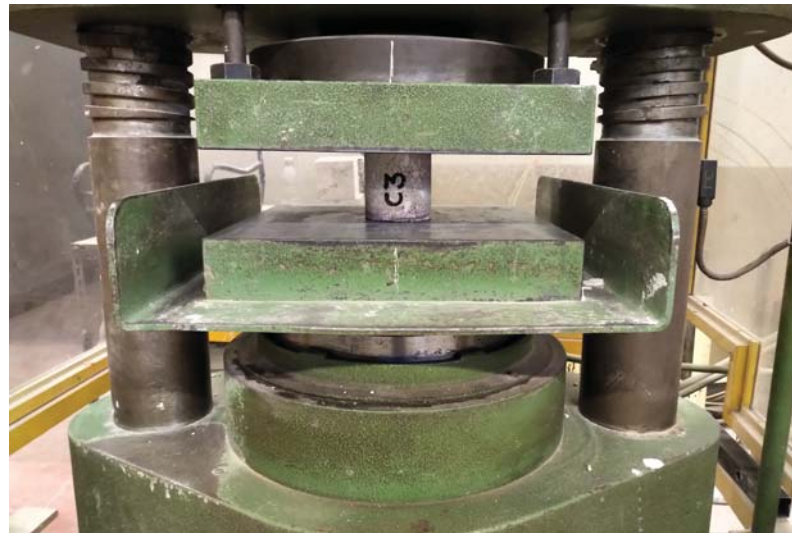
Foto n. 11
Prova di compressione su provino cilindrico di calcestruzzo "C3"

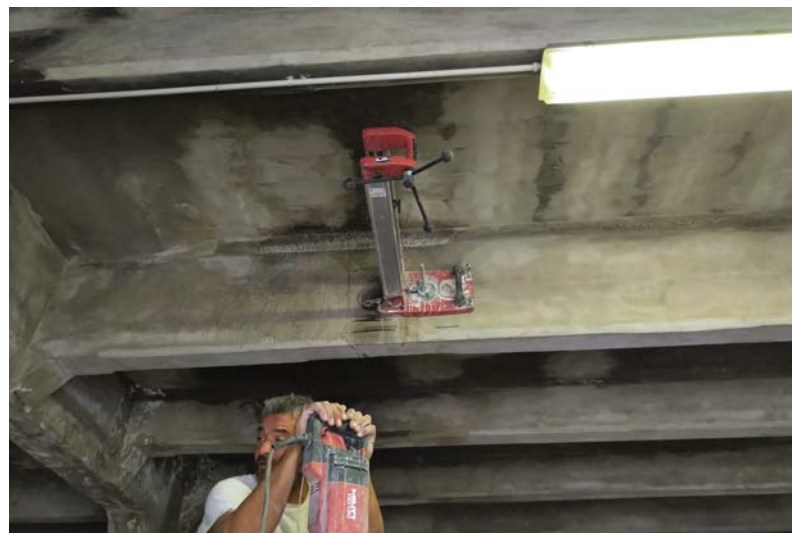
Foto n. 12
Prelievo di provino cilindrico di calcestruzzo "C4" da trave interna
(locale Banchina da Chio 8)

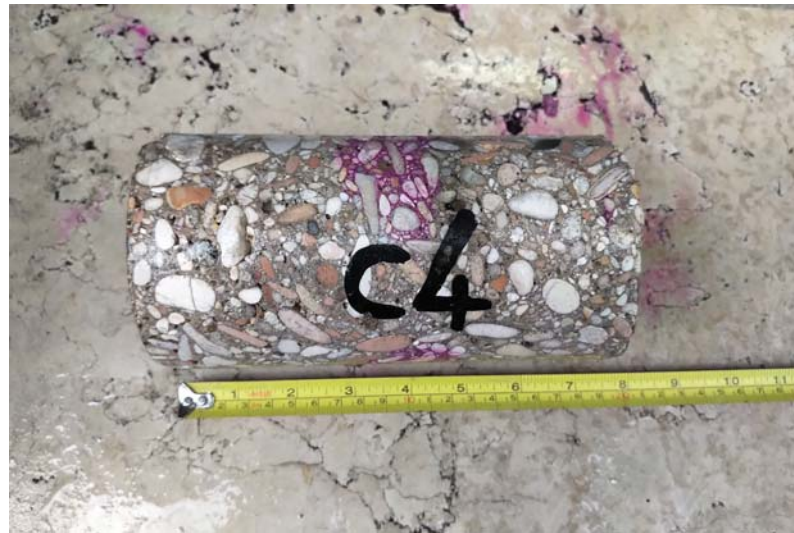
Foto n. 13
Determinazione della profondità della carbonatazione su provino "C4"

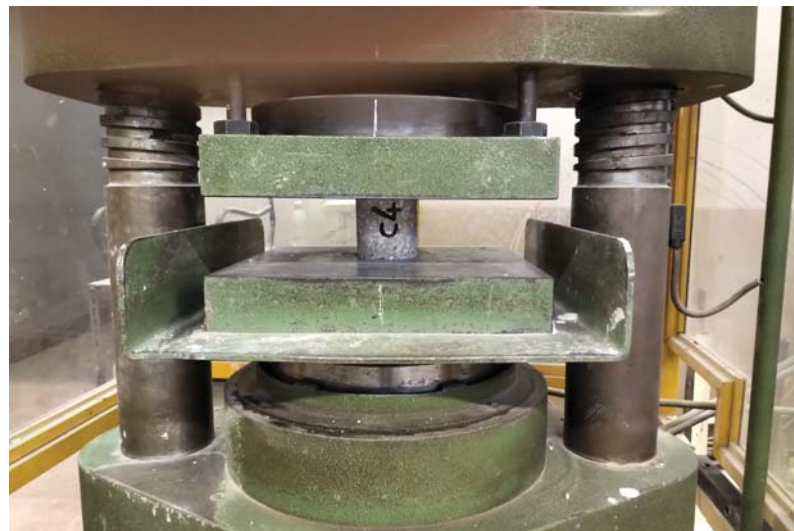
Foto n. 14
Prova di compressione su provino cilindrico di calcestruzzo "C4"

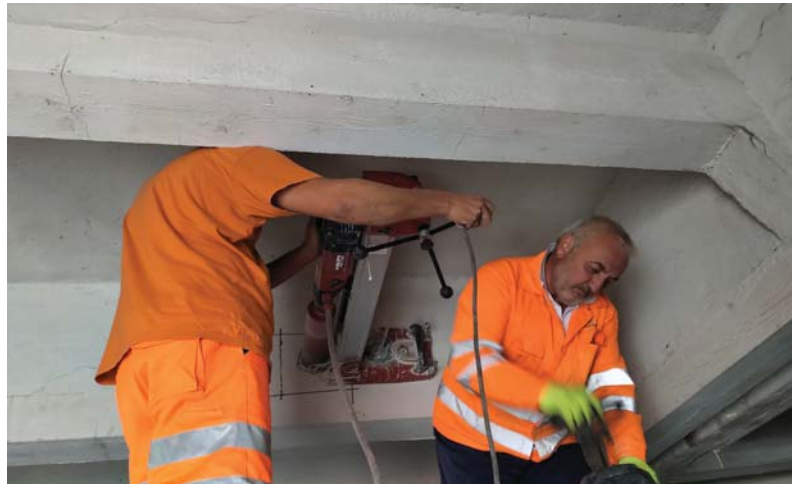
Foto n. 15
Prelievo di provino cilindrico di calcestruzzo “C5” da trave interna
(locale Banchina da Chio 5)

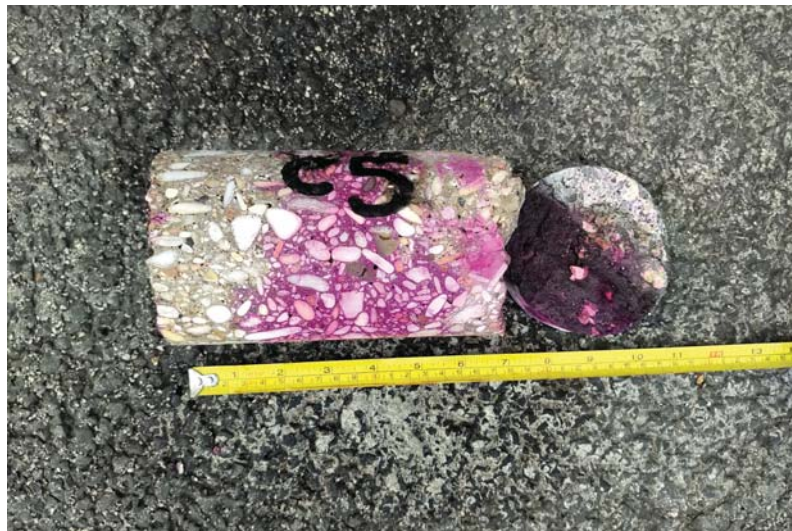
Foto n. 16
Determinazione della profondità della carbonatazione su provino “C5”

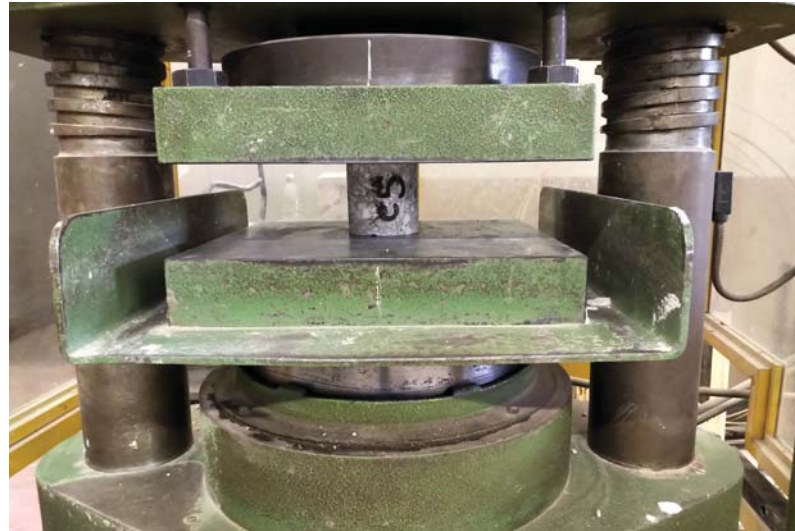
Foto n. 17
Prova di compressione su provino cilindrico di calcestruzzo "C5"
