G0 - RELAZIONE GENERALE

**G5A—RIQUALIFICAZIONE DEL VIA-
LE DI ACCESSO ALLA PERIFERIA
STORICA—QUARTIERE ARCHI**

PROGETTO DEFINITIVO VARIANTE N. 2

RELAZIONE GENERALE

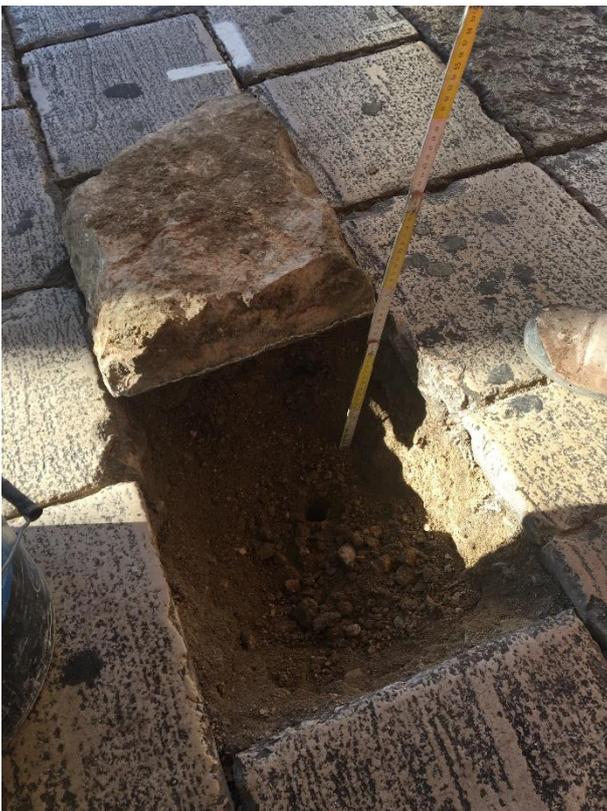
Saggio 1 (Pavimento Isolato 5)

- Generale: Considerato che il presente progetto prevede il recupero della pavimentazione esistente, si è effettuato il saggio esclusivamente nell'isolato 5 dove la pavimentazione interna manifesta un avvallamento. Trattasi di una pavimentazione antica del '800 di pregio architettonico sia per le dimensioni degli elementi lapidei che per la loro natura calcarea variegata.
- Materiale Pietra calcarea di varie tipologie di dimensioni molto variabili e spessore da 5 a 7 cm appoggiate sul terreno con giunti in cemento.
- Sottofondo Terreno consolidato.

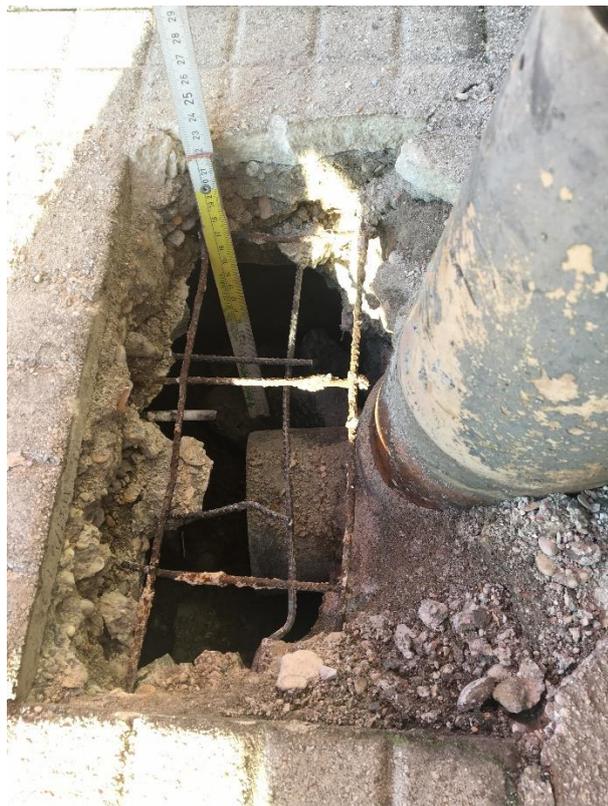
Saggio 2 (Pavimento marciapiede Isolato 5 - pluviale)

- Generale: Considerato che il presente progetto prevede il rifacimento della pavimentazione esistente, si sono eseguiti quattro saggi rispettivamente negli isolati 2, 3 e 5 due dei quali in corrispondenza di un discendente pluviale. Trattasi di un marciapiede di recente costruzione.

- Materiale marmette in cemento da 20x20x2 cm incollata sulla soletta in c.a. di spessore circa 10 cm ed armata con rete elettrosaldata D=6 mm maglia 15x15 cm. Nel saggio n. 3 si è rinvenuto un massetto di sabbia e cemento sopra la soletta in c.a.

- Fognatura I discendenti pluviali scaricano su antiche cunette in muratura che confluiscono nella fogna acque meteoriche posizionata nella carreggiata stradale lato marciapiede.

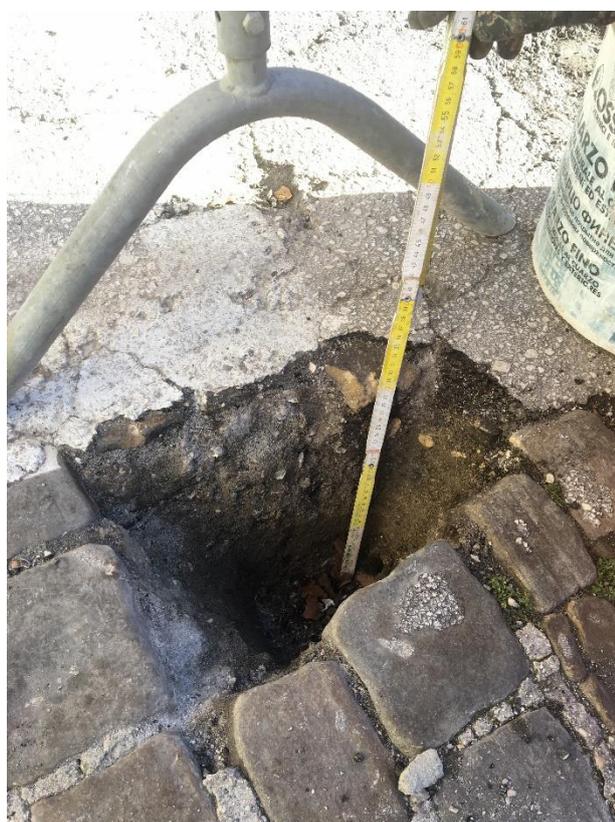
Saggio 4 (Pavimento attraversamento Isolati 4 e 3)

- Generale: Considerato che il presente progetto prevede il rifacimento della pavimentazione esistente, si sono eseguiti tre saggi due dei quali tra gli isolati ed uno nel parcheggio pubblico lato mare.
Trattasi di un marciapiede di antica costruzione in blocchetti di arenaria.
- Materiale Blocchetti di arenaria da 10x10x5 cm appoggiati direttamente nel terreno
- Sottofondo Terreno consolidato.

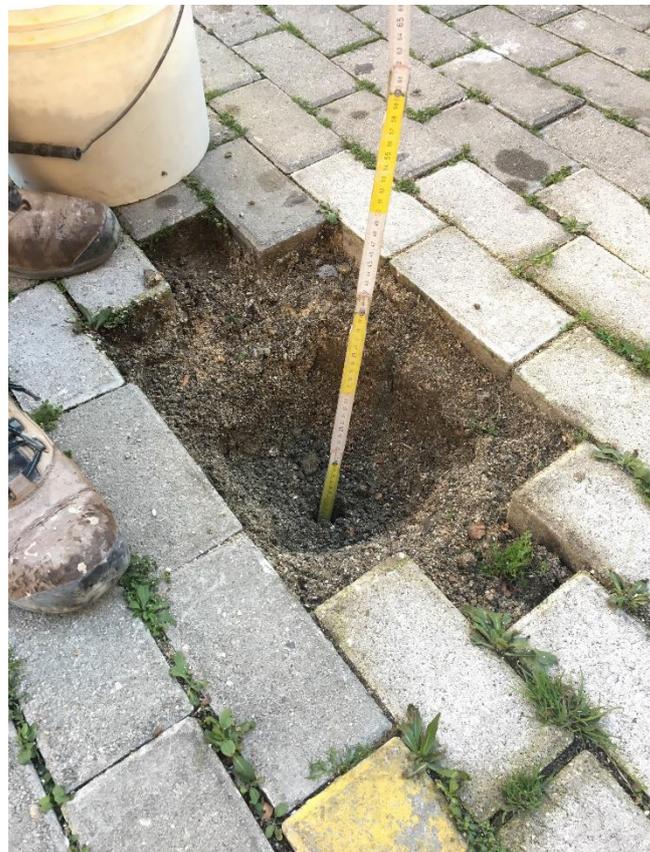
Saggio 9 (Pav. marciapiede lato mare di fronte Isolato 3)

- Generale: Considerato che il presente progetto prevede il rifacimento della pavimentazione esistente, si sono eseguiti tre saggi.
Trattasi di un marciapiede di recente costruzione in betonelle/marmette di cemento appoggiate direttamente sul terreno.
- Materiale betonelle di cemento da 20x10x5 cm per circa 190 ml lato centro
marmette di cemento da 20x20x2 cm per circa 60 ml lato stazione.
- Sottofondo Terreno consolidato.

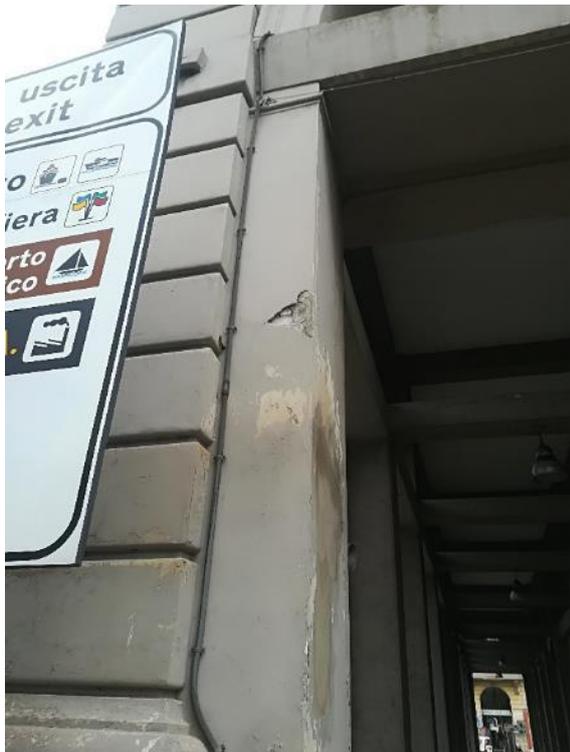
Saggio Intonaco 1 (colonna d'angolo)

- Intonaci: sono costituiti da malta bastarda a base di calce e cemento di buona consistenza su supporto in muratura di mattoni pieni. Gli spessori rilevati sono circa 3 cm lato parete interna e circa 6 cm lato colonne porticato. Dalla martellinatura risulta distaccato dal supporto circa il 15 % delle parti intonacate sia su muratura che su elementi in c.a.

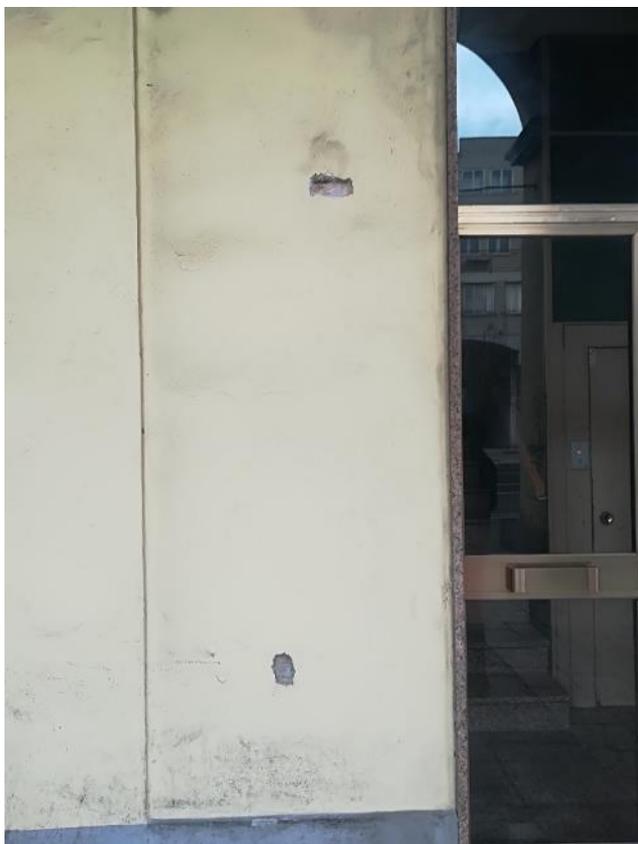
Saggi intonaci 9 e 10 (parete interna)

- Intonaci: sono costituiti da malta bastarda a base di calce e cemento di scarsa consistenza su supporto in muratura di mattoni pieni. Gli spessori rilevati sono circa 2 – 2,5 cm lato parete interna e lato colonne porticato e circa 1 cm nel soffitto (solaio e travi) Dalla martellinatura risulta distaccato dal supporto circa il 10 % delle parti intonacate sia sulle pareti che sui soffitti.

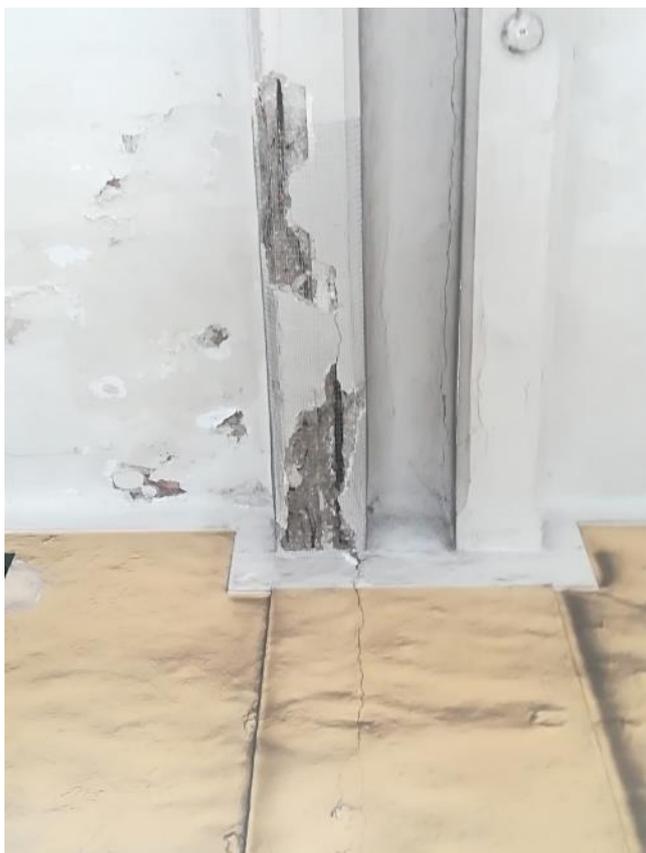
Saggio trave 16 (trave soffitto)

- Strutture in c.a.: Il calcestruzzo delle travi trasversali del soffitto, a seguito della martellinatura, ha evidenziato problemi di distacco dello strato di copriferro a causa dell'ossidazione delle barre di armatura metallica. Si è stimato che circa il 25% delle superfici in c.a. necessitano di manutenzione.

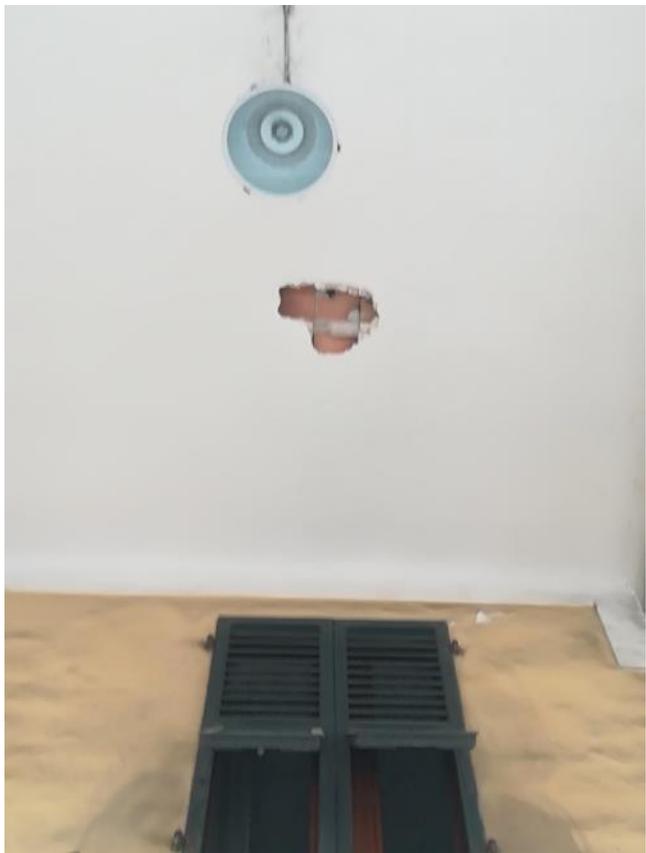
Saggio soffitto 17 (solaio in laterizio e travetti c.a.)

- Soffitto: Nelle 19 specchiature lato "stazione ferroviaria" il soffitto è costituito da un solaio in laterizio e travetti in c.a. orditi longitudinalmente tra le travi in buono stato di conservazione.
Nelle 4 specchiature lato "centro città" il soffitto è costituito da un antico controsoffitto in camorcanna (stuociato in canne intonacato) in cattivo stato di manutenzione.

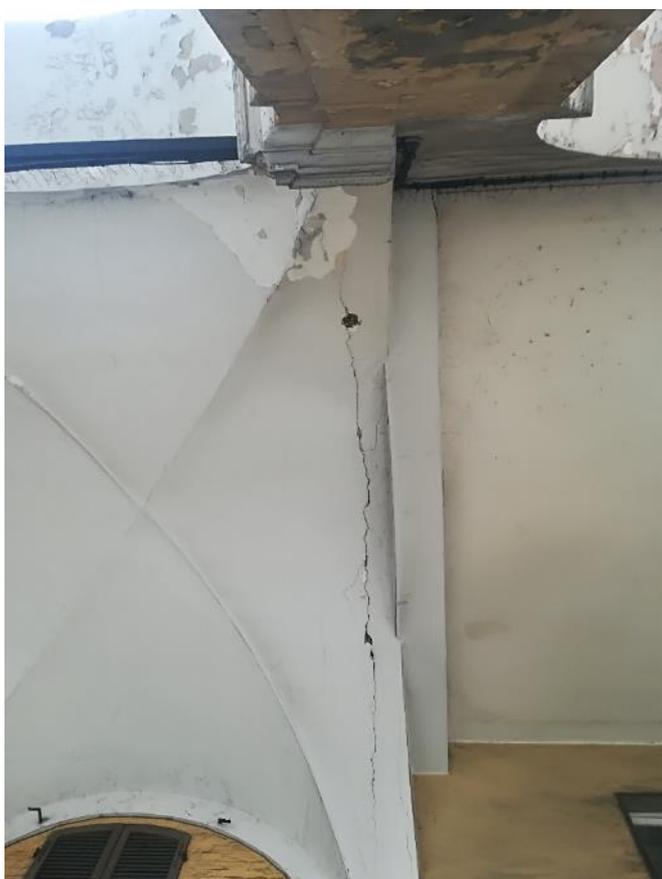
Saggio volta 28 (volta a crociera)

- Soffitto: Nelle 3 specchiature lato “stazione ferroviaria” il soffitto è costituito da un solaio in laterizio e travetti in c.a., orditi longitudinalmente tra le travi, in buono stato di conservazione. Nelle 20 specchiature lato “centro città” il soffitto è costituito da volte a crociera in camorcanna (stuoiato di canne intonacato) in buono stato di manutenzione salvo qualche lieve lesione negli intonaci.

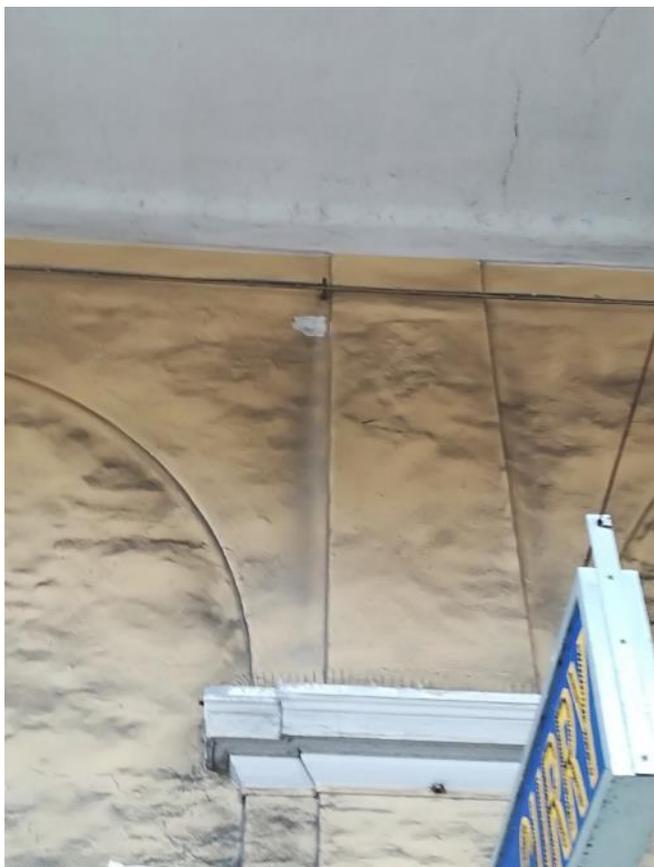
Saggio intonaco 42 (parete interna)

Intonaci: sono costituiti da malta bastarda a base di calce e cemento di scarsa consistenza su supporto in muratura di mattoni pieni. Gli spessori rilevati sono circa 0,5 cm lato parete interna e lato colonne porticato e circa 1 cm nel soffitto (solaio) In particolare nella parete interna sopra i 4 m, in corrispondenza di cornici e lesene sono spessi da 3 a 6 cm (le cornici sono costituite da intonaco). Dalla martellinatura risulta distaccato dal supporto più del 60 % degli intonaci su pareti e colonne e circa il 40 % su soffitti in laterizio e putrelle (6 specchiature).

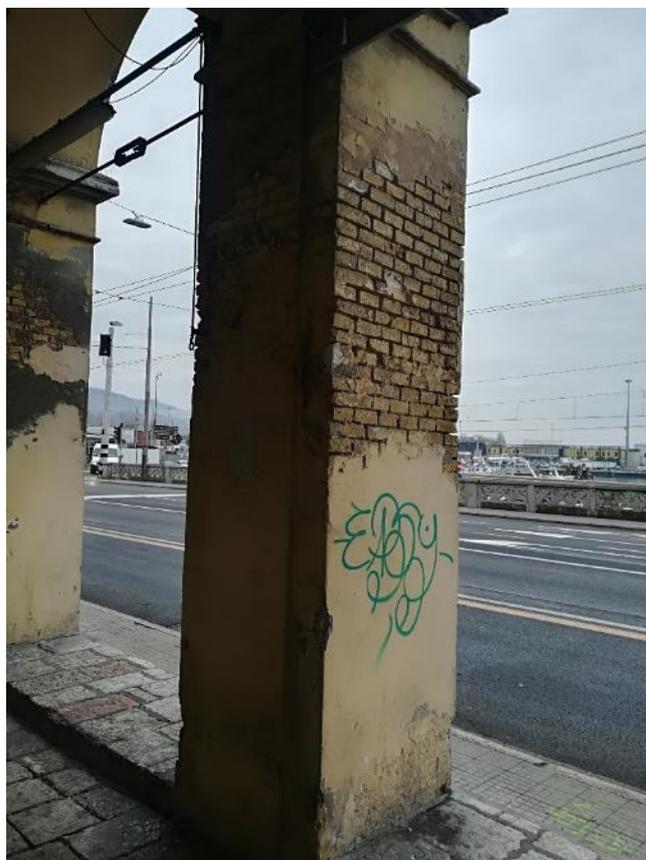
Intonaco distaccato (colonna)

Generale: La struttura portante del porticato è costituita da muratura di mattoni pieni legati con malta bastarda. Lo stato manutentivo è molto carente infatti gli intonaci risultano degradati ed in molti casi distaccati in particolare tra 1,5 e 3 metri da terra, vista la presenza di recenti intonachi cementizi (impermeabili) alla base delle colonne, probabilmente a causa della risalita capillare e dell'ambiente salino vista la vicinanza dal mare.

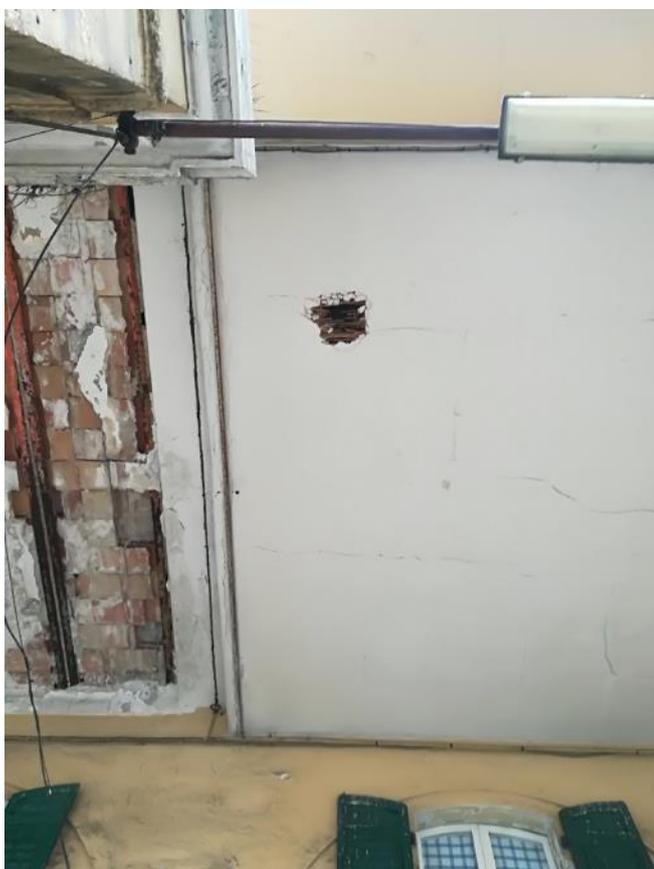
Saggio soffitto 34 (controsoffitto in camorcanna)

Soffitto: Nelle 5 specchiature lato "stazione ferroviaria" il soffitto è costituito da un controsoffitto in cartongesso tipo "verde" resistenti all'umidità in buono stato di manutenzione. Nelle successive 3 specchiature il soffitto è costituito da un controsoffitto antico in camorcanna in cattivo stato di manutenzione. Infine nelle ultime 6 specchiature il soffitto è costituito da laterizio e putrelle in acciaio in pessimo stato di manutenzione. Dalla martellinatura e visivamente risulta che circa il 30% dei laterizi delle pignatte è distaccato a causa dell'ossidazione delle putrelle metalliche.

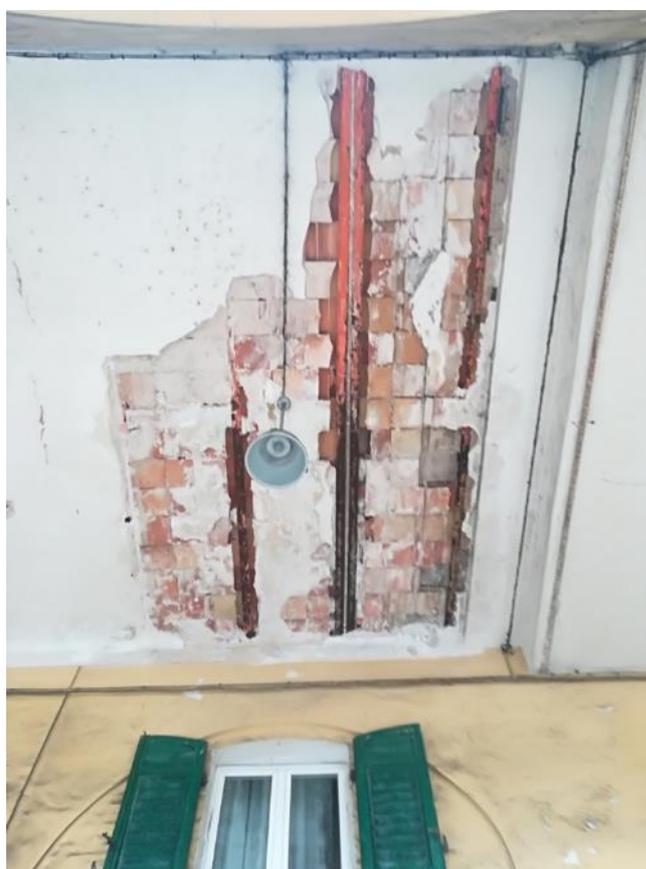
Soffitto distaccato (solaio in laterizio e putrelle in acciaio)
