# RESTAURO CON MIGLIORAMENTO SISMICO BIBLIOTECA "BENINCASA" – PALAZZO MENGONI FERRETTI –CUP E35F1000340005

Piazza del Plebiscito, 33 / Via Bernabei, 32

## AVANZAMENTO LAVORI: 40%

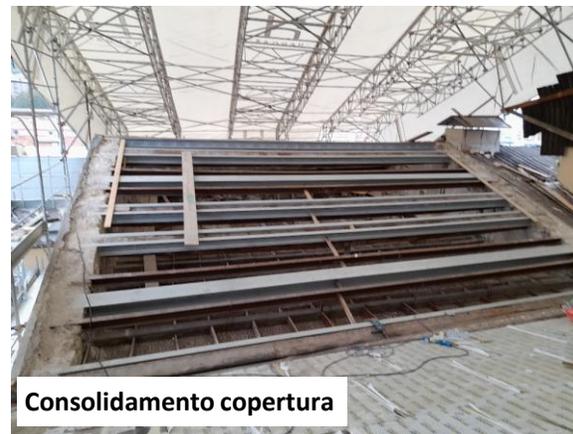
Consolidamento copertura

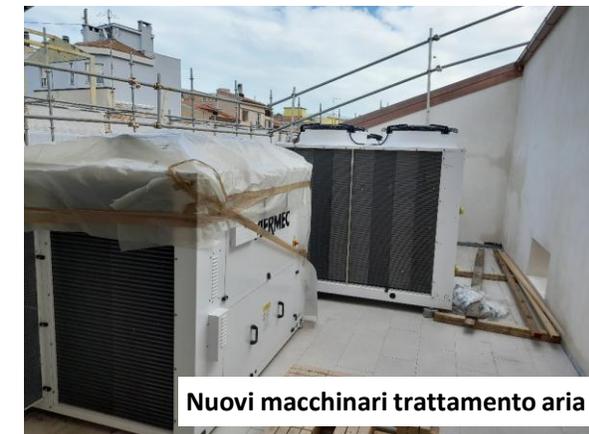
Nuovi macchinari trattamento aria

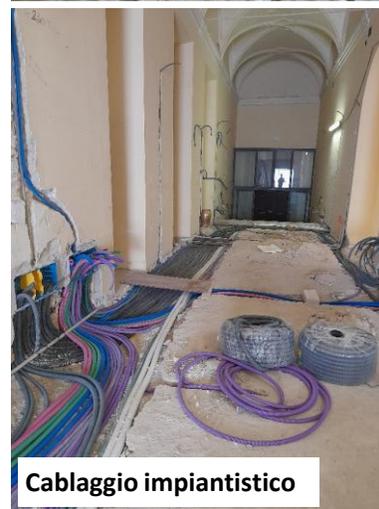
Cablaggio impiantistico

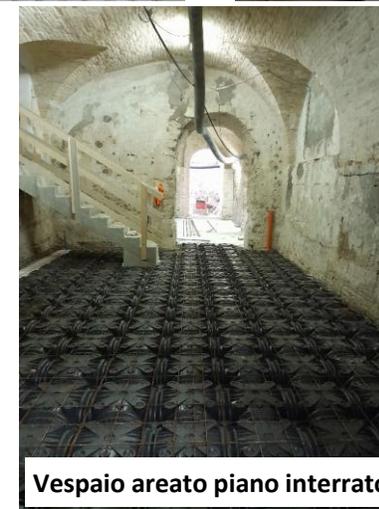
Vespai areato piano interrato

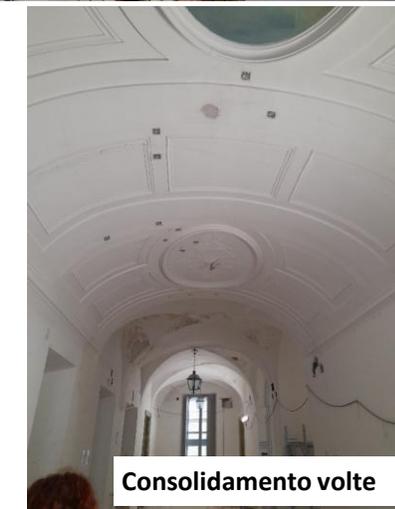
Consolidamento volte

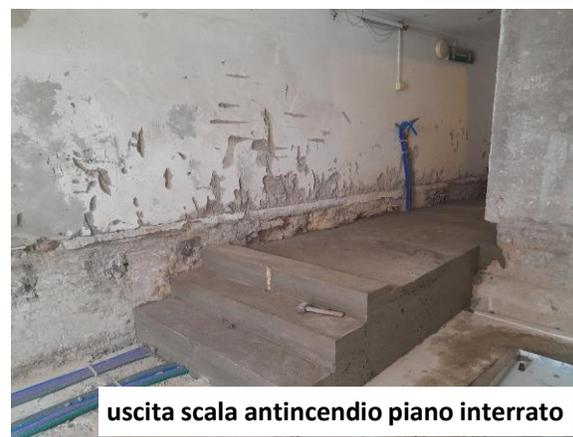
uscita scala antincendio piano interrato

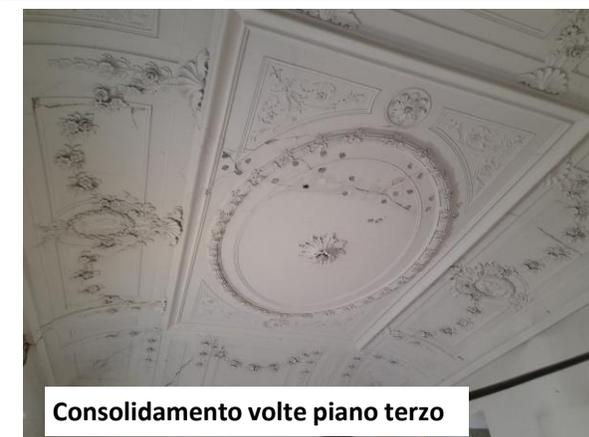
Consolidamento volte piano terzo
