valorizzazione
PATRIMONIO IMMOBILIARE REGIONE MARCHE - Comune di Ancona

SEDE POLIAMBULATORI
Viale della Vittoria

STUDIO GEOLOGICO PRELIMINARE

RELAZIONE

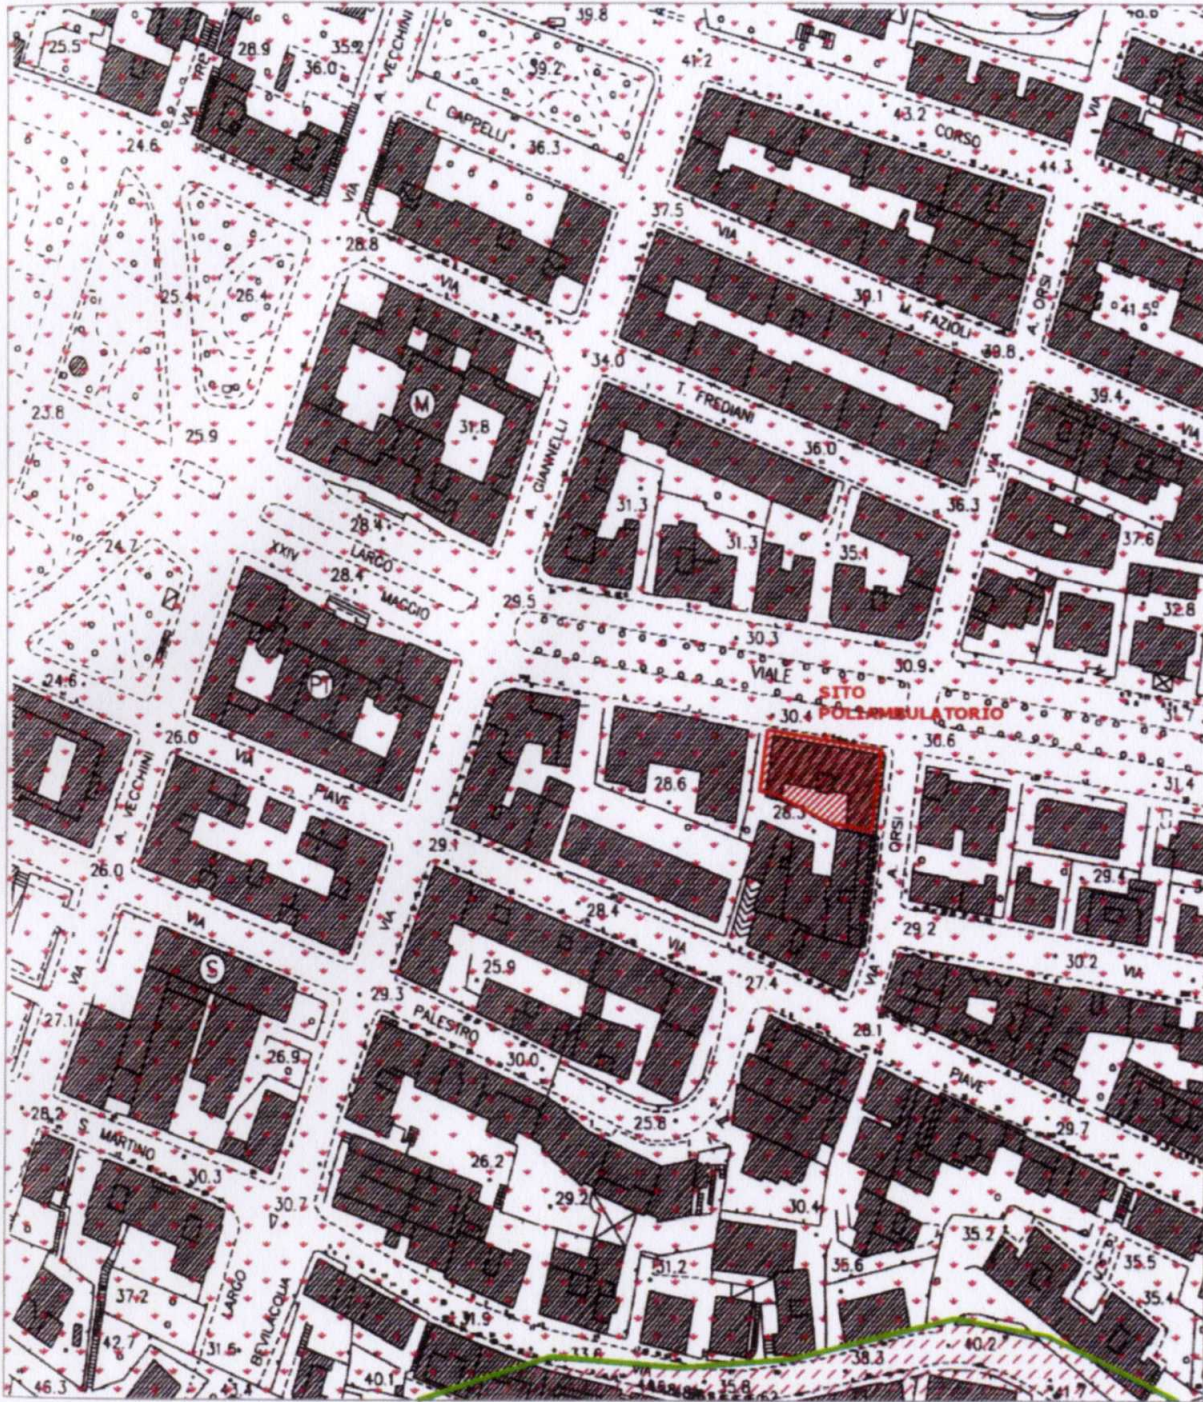
Le osservazioni fatte nel corso del lavoro di campo ed i dati bibliografici acquisiti hanno consentito di redigere la Carta Geologica e Geomorfologica (Tavola 01, allegata alla presente relazione).

La base topografica utilizzata per la redazione della carta tematica è data dal rilievo aerofotogrammetrico del Comune di Ancona alla scala 1:2000 che è stata mantenuta per la rappresentazione degli elementi geologici e geomorfologici caratteristici del sito.

Le principali caratteristiche geologiche, relative al sito in studio ed al suo intorno significativo, sono rappresentate nella specifica cartografia tematica riportata alla tavola 01, redatta facendo anche riferimento alla cartografia geologica reperita in bibliografia e già citata al capitolo 1.

Come evidenziato alla tavola 01 allegata, l'area in esame e la zona circostante risultano fortemente condizionate dall'azione antropica che ha seppellito le forme morfogenetiche originarie.

L'assetto geolitologico del sito in oggetto e dell'intera area circostante rappresentata alla tavola 01 allegata, non si discosta rispetto alle caratteristiche generali descritte al capitolo 3 della presente relazione.

Sulla base delle caratteristiche geologiche e geomorfologiche descritte al capitolo precedente e raffigurate alla allegata tavola 01, si ritiene che sul sito in esame non sussistano condizioni di pericolosità (geologica, geomorfologica, idrogeologica) neanche a livello potenziale non essendoci le condizioni geologiche e geomorfologiche di innesco di fenomeni gravitativi o di processi di esondazione.

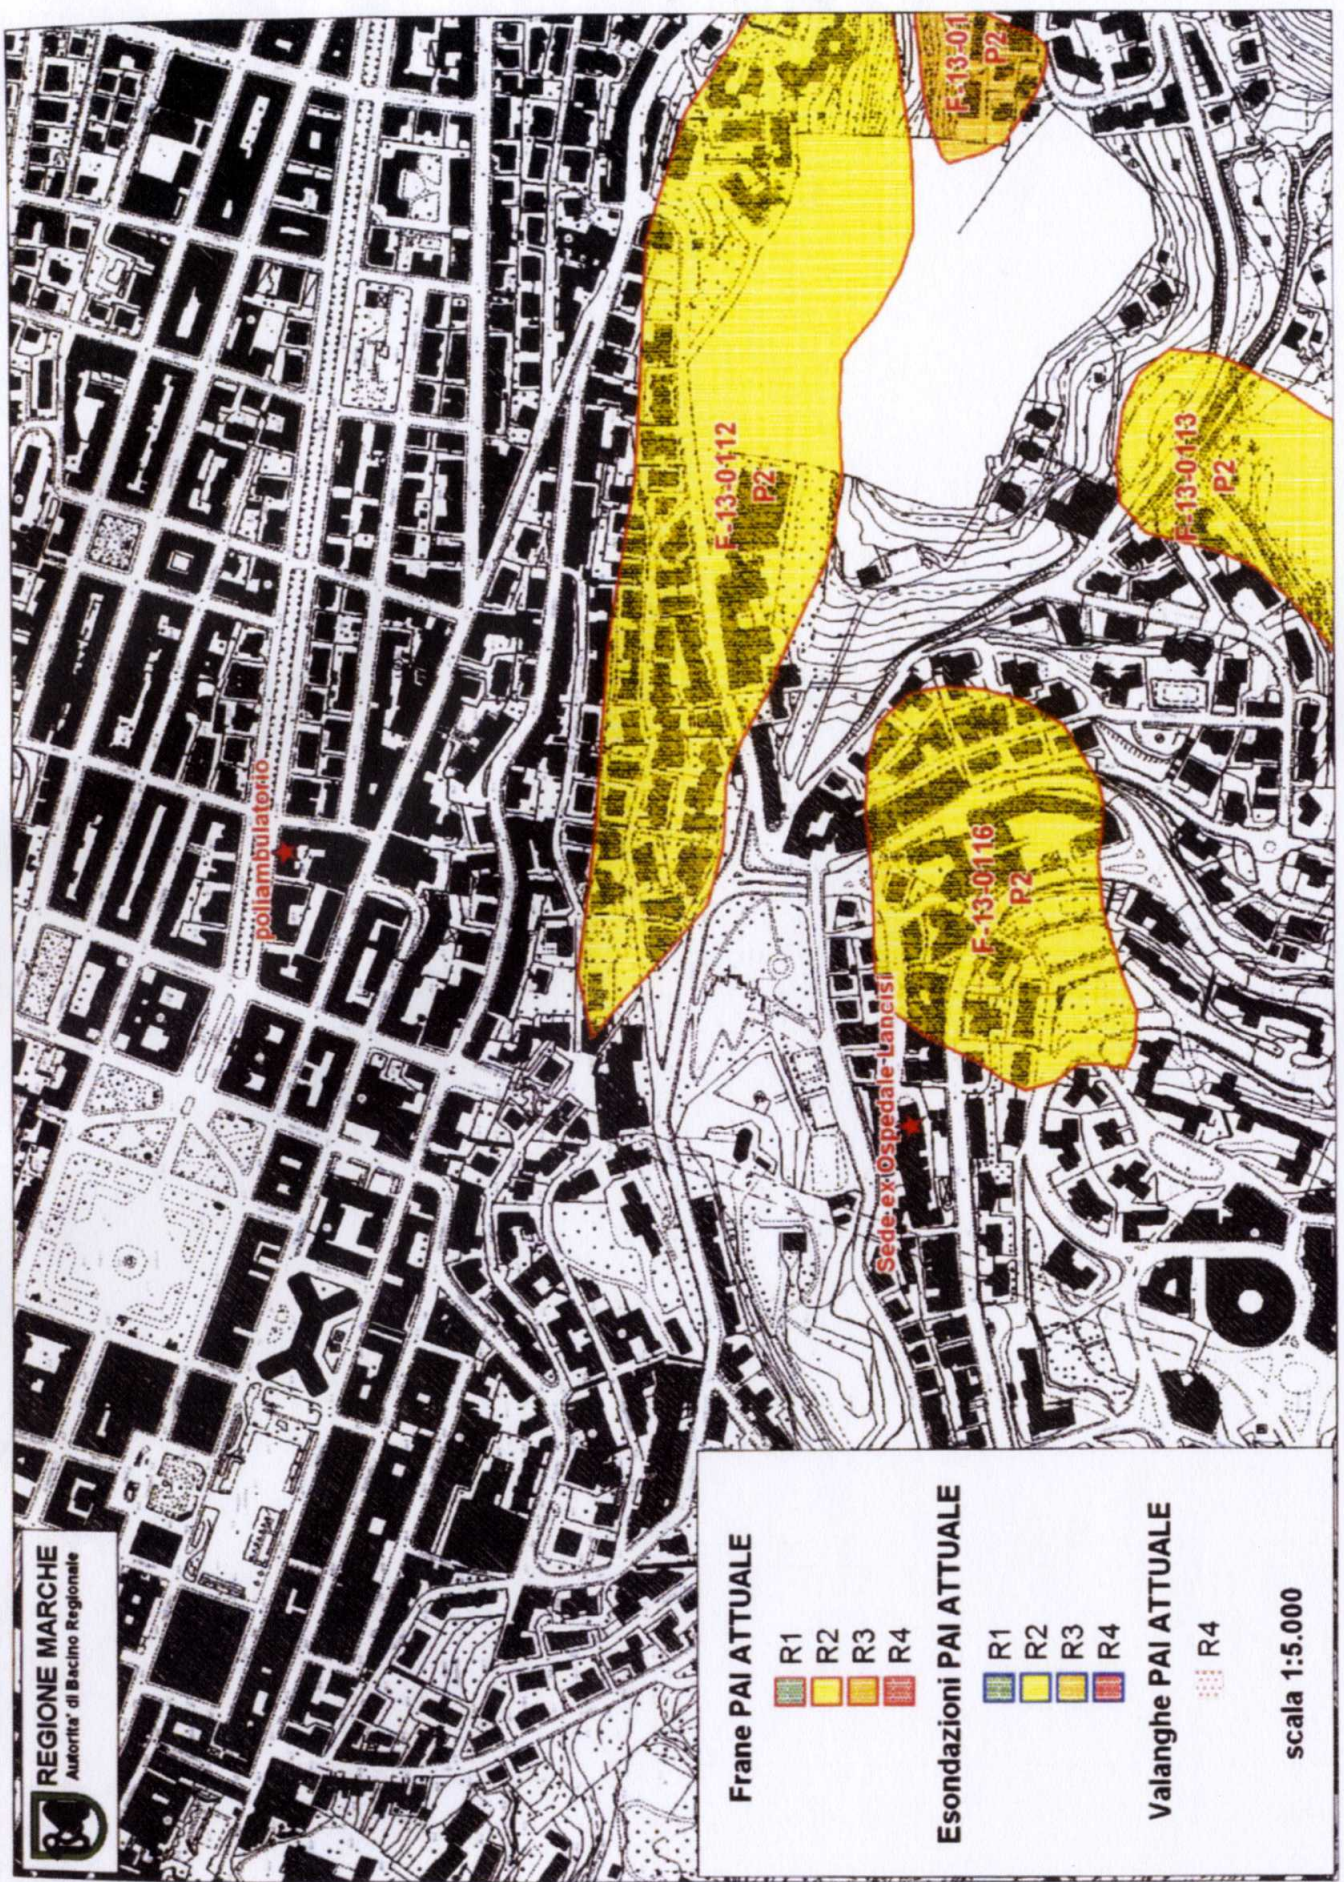
scala 1:5.000

In ogni caso, al fine di valutare il livello di potenziale pericolosità a cui è esposto l'edificio in esame si è considerato l'assetto geomorfologico e geologico dell'area prendendo a riferimento la Carta del Rischio Idrogeologico del P.A.I. (Piano Assetto Idrogeologico), recentemente adottato dalla Regione Marche.
