COMUNE DI ANCONA

PIANO DI RECUPERO DI UN COMPLESSO EDILIZIO RURALE ad uso abitativo e per attività ricettiva extralberghiera

RELAZIONE TECNICA SOSTENIBILITA' AMBIENTALE L.R. n. 14 del 17/06/2008 e s.m.i.

n. progetto 268

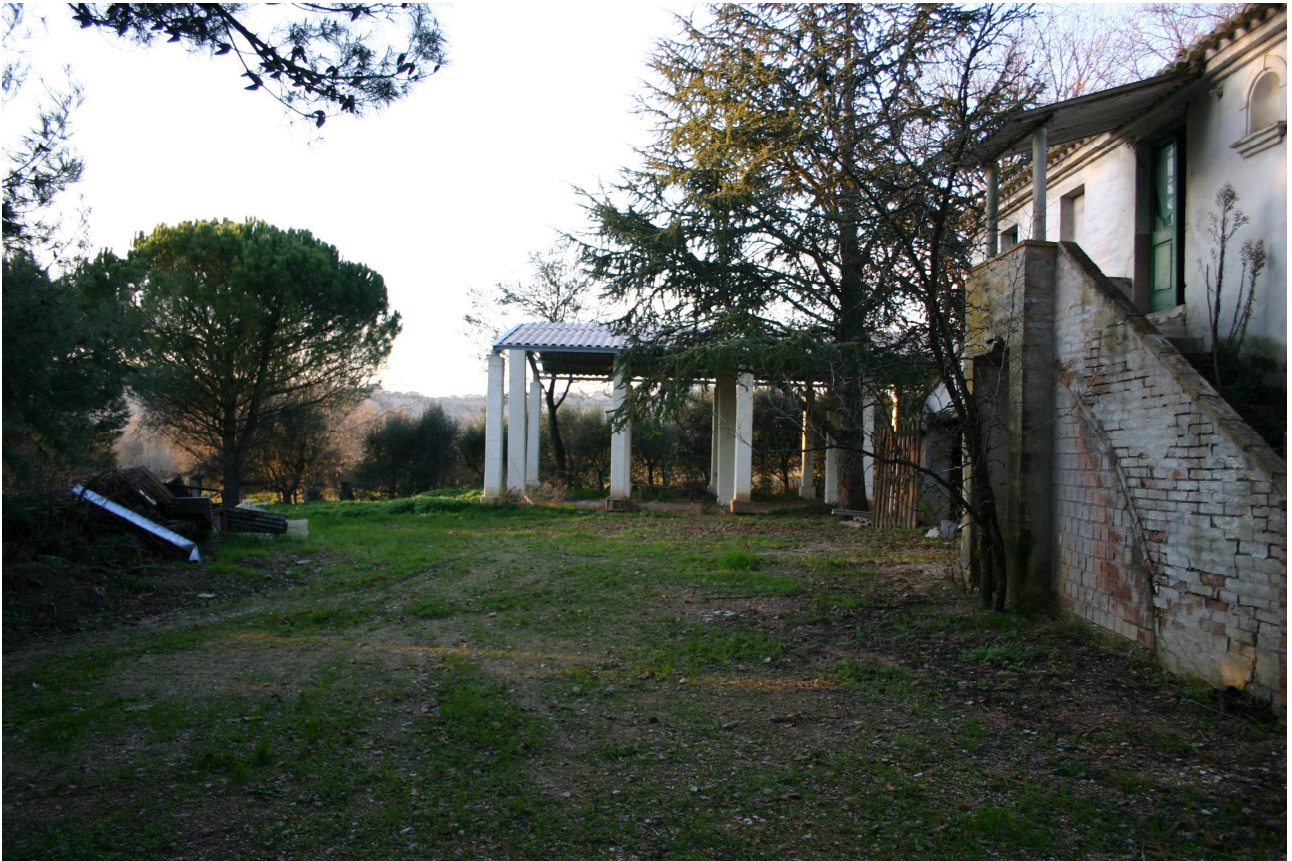
Immagine 2 – Foto dello stato iniziale del complesso edilizio prima dell’inizio dell’intervento.

A seguito dell'abbandono dell'attività agricola, il complesso rurale ha subito negli anni un crescente degrado (immagine 2, immagine 3) sia architettonico che paesistico/ambientale.

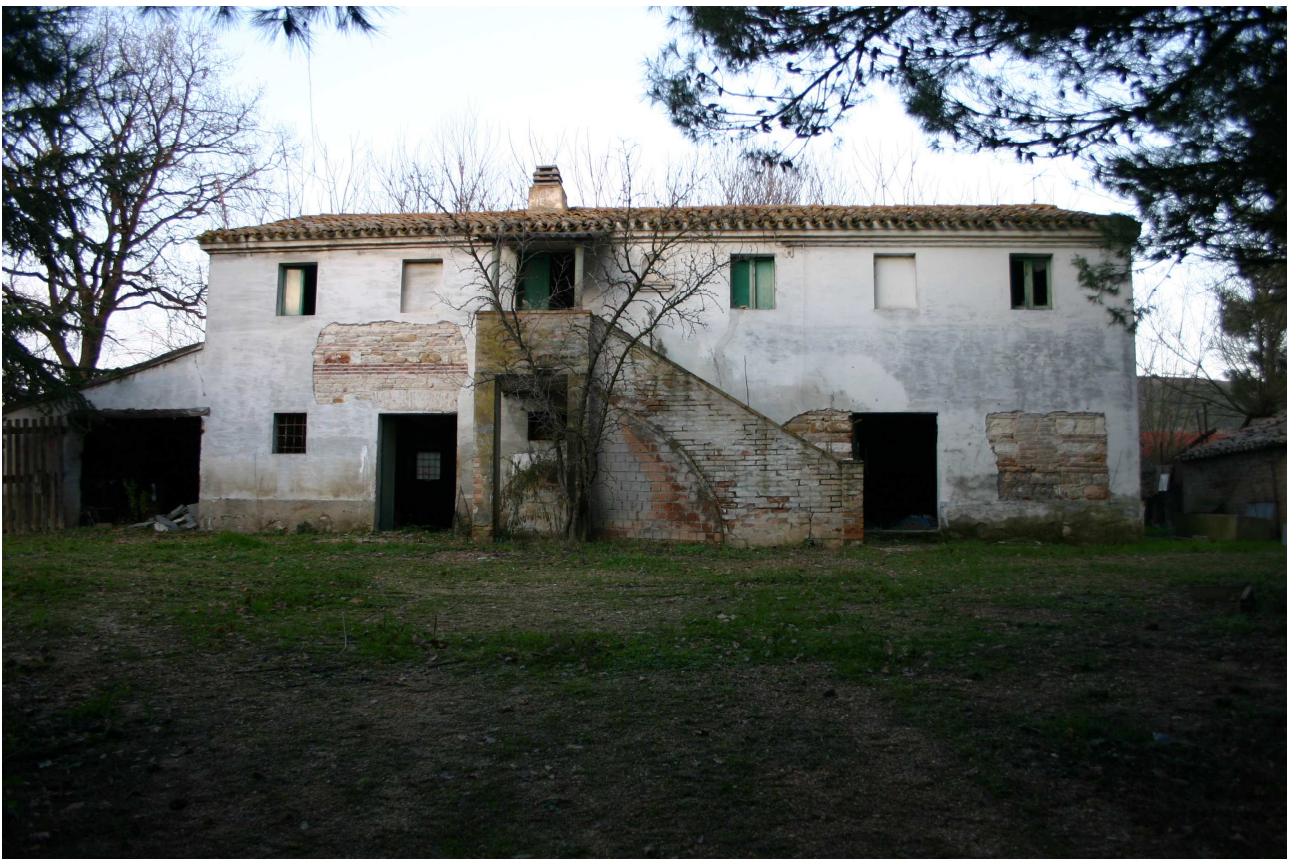
Immagine 3 – Foto dello stato iniziale del complesso edilizio prima dell’inizio dell’intervento (edificio A).

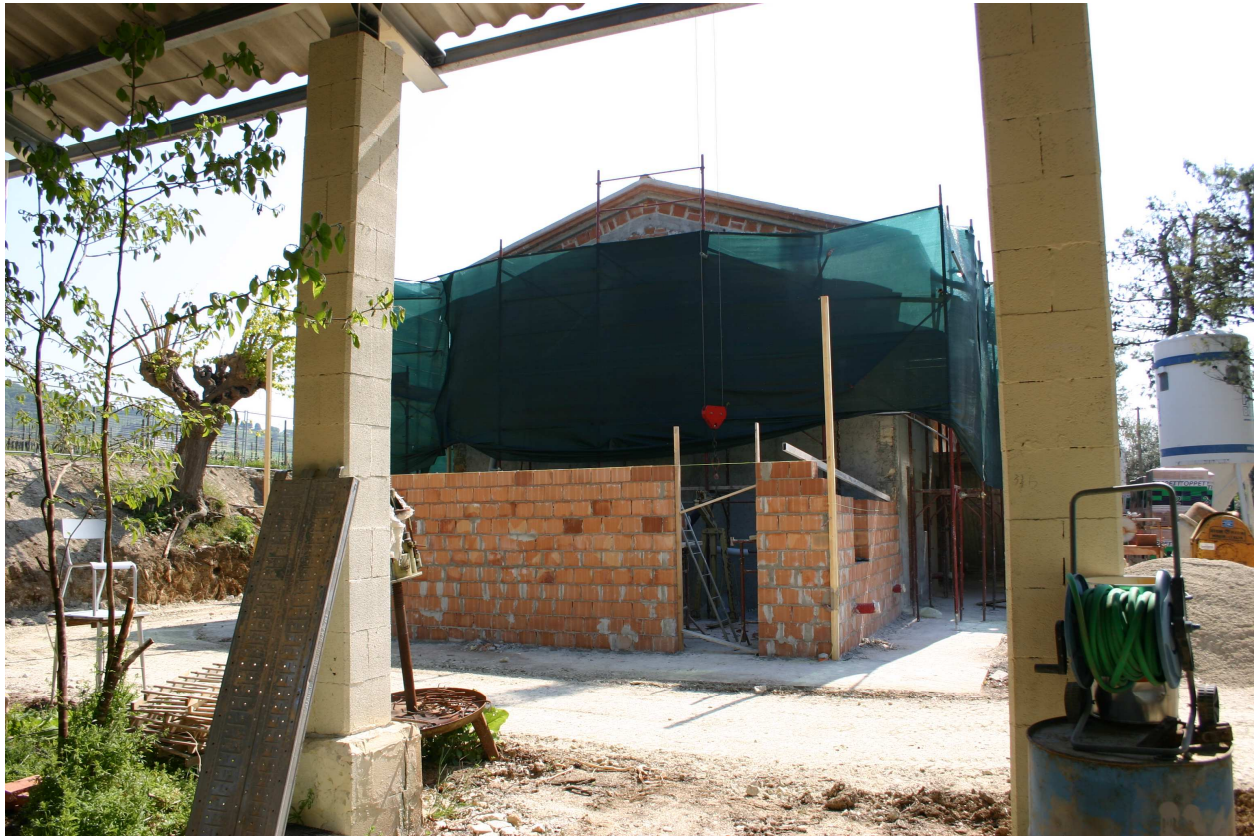
Immagine 4 – Foto dello stato attuale del complesso edilizio(edificio A).

Ad oggi i lavori sono in fase di esecuzione ed il miglioramento architettonico ed energetico è intuibile, ma non definitivo (immagine 4).

La qualità architettonica è perseguita seguendo le caratteristiche tipologiche tipiche dell'edilizia rurale marchigiana, con pietra faccia a vista, finestre allineate e proporzionate alle aperture tradizionali.
