RECUPERO DELLA MOLE VANVITELLIANA

INTERVENTO 3 -- Restauro e recupero dei due ultimi lati della Mole: lato terra (B-C) e lato Porta Pia (C-D)

RELAZIONE ARCHEOLOGICA

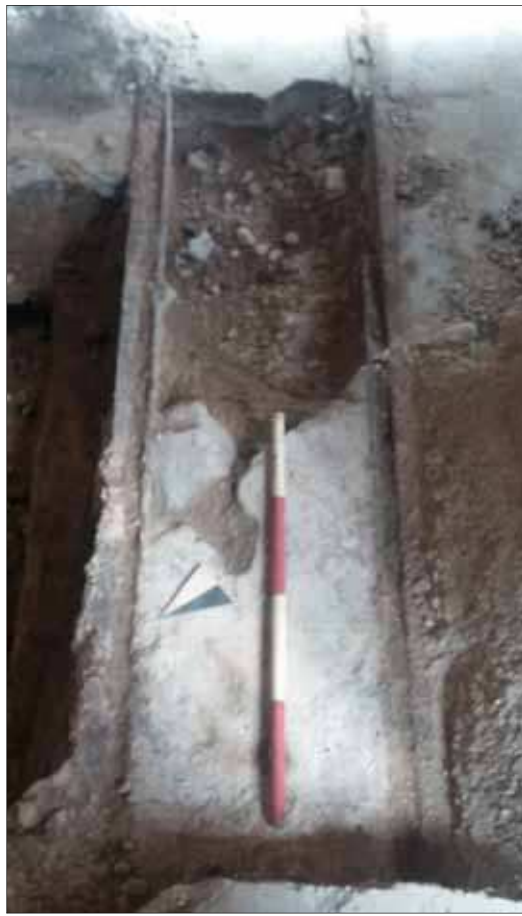
Figura 4: Trincea 1. USM 1, pavimentazione riferibile alla III Fase

Al di sotto della pavimentazione attuale emerge un altro piano pavimentale, l'**US 1** costituito da piastrelle quadrate grigie legate da una tenace malta cementizia; su di esso sono visibili rotaie in ferro necessarie allo scorrimento dei carrellini utilizzati per il trasporto delle merci pesanti all'interno del corpo principale. La pavimentazione è ascrivibile all'ultima fase di utilizzo del Lazzaretto come Manifattura Tabacchi Greggi (fig.4).

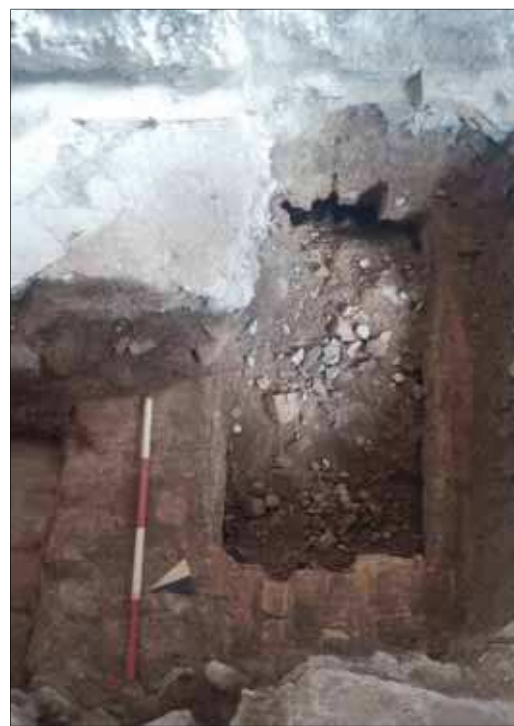
Figura 5: Trincea 1. Cunicolo 1

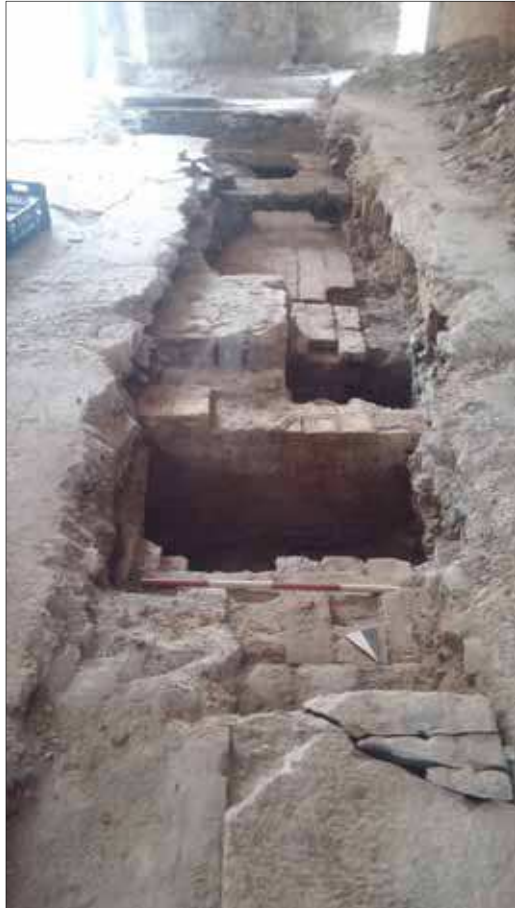
Figura 6: Trincea 1. Cunicoli e strutture murarie riferibile alla fase II

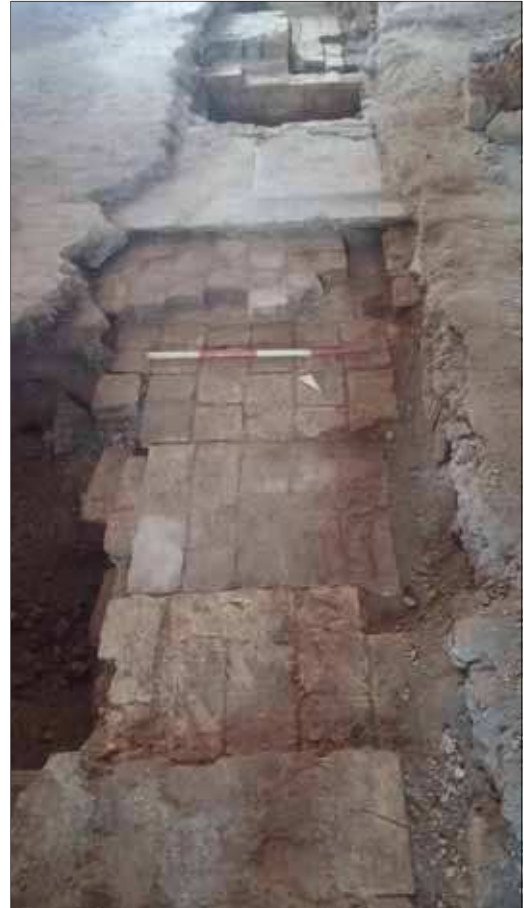
Figura 7: Trincea 1. USM 16,17,18,19,20

Al di sotto dell'**USM 1** è stata evidenziata una serie di strutture caratterizzate in linea di massima dalla stessa tecnica muraria oltre che dagli stessi materiali; quasi tutte infatti presentano mattoni con dimensioni variabili tra i 28/30 cm di lunghezza e 14 di larghezza. Inoltre è stata rilevata un'omogeneità di quote delle teste dei muri o dei piani che oscilla tra i 2.20 mt e i 2.40 mt sul livello del mare. Le strutture, tutte riferibili a una stessa fase, sono principalmente cunicoli orientati in direzione est ovest e principalmente privi della copertura fatta eccezione di uno di essi; nello specifico il **cunicolo 1** costituito da **USM 4** e dalla copertura a volta **3** (fig.5), il **cunicolo 2** formato dalle **USM 6 e 11**, il **cunicolo 3** i cui muri sono le **USM 11 e 13** (fig.6). A seguire, in direzione nord, sono emerse altre strutture, sempre in laterizio la cui interpretazione è stata coadiuvata da un piccolo allargamento in direzione est, verso uno dei pilastri in cemento armato che caratterizzano il corpo principale. Dalla sezione emerge come le **USM 17 e 19** siano caratterizzate da un unico strato di mattoni che poggia direttamente su terra a differenza delle adiacenti **USM 16,18,20** identificate come veri e propri muri (fig.7-8). Il fatto che 17 e 19 si appoggino rispettivamente a 16 e 18 e a 18 e 20 lascia supporre che fossero

state utilizzate per colmare i vuoti dei cunicoli abbandonati e in disuso in modo da creare un piano orizzontale. Di conseguenza le **USM 16 e 18** saranno i muri del **cunicolo 4** e le **USM 18 e 20** il **cunicolo 5**.

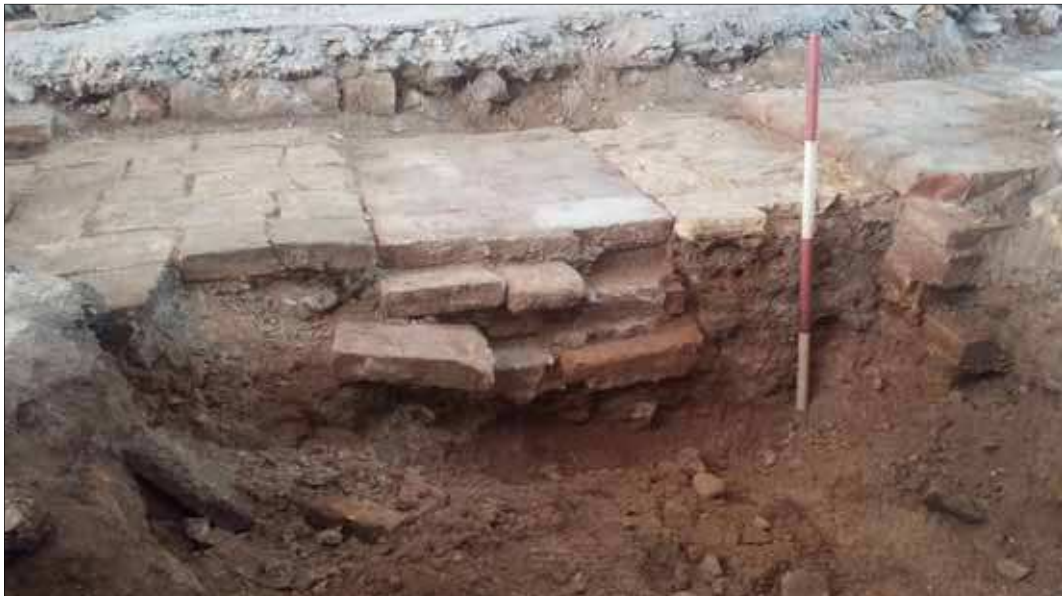
Figura 8: Trincea 1. Sezione USM 17,18,19,20

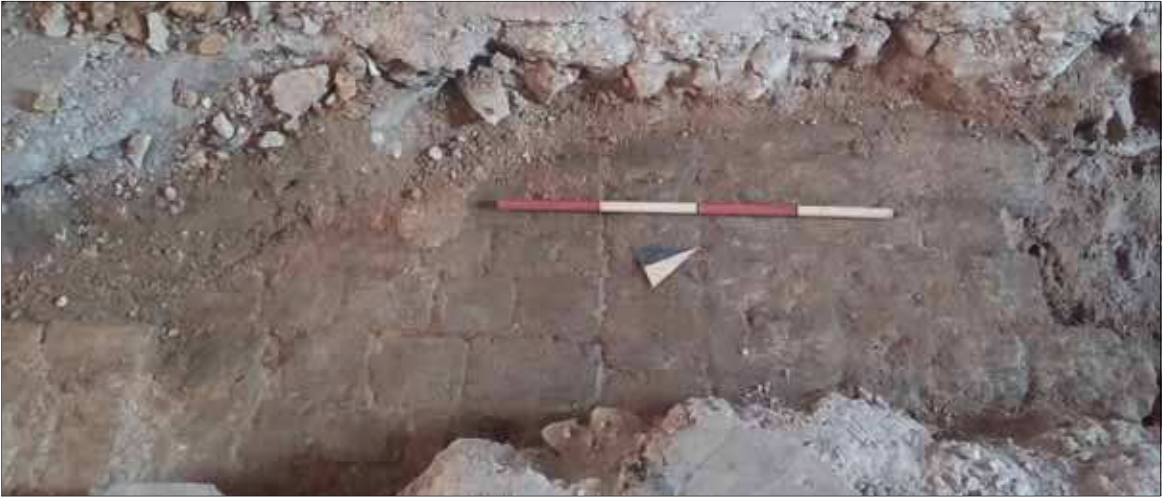
Figura 9: Trincea 1. USM 21, pavimentazione riferibile alla fase II

L'**USM 21** è una superficie piana in mattoni di arenaria rettangolari e con dimensioni variabili identificata come pavimentazione, purtroppo interrotta a nord da un grande taglio rettangolare (*fig.9*).

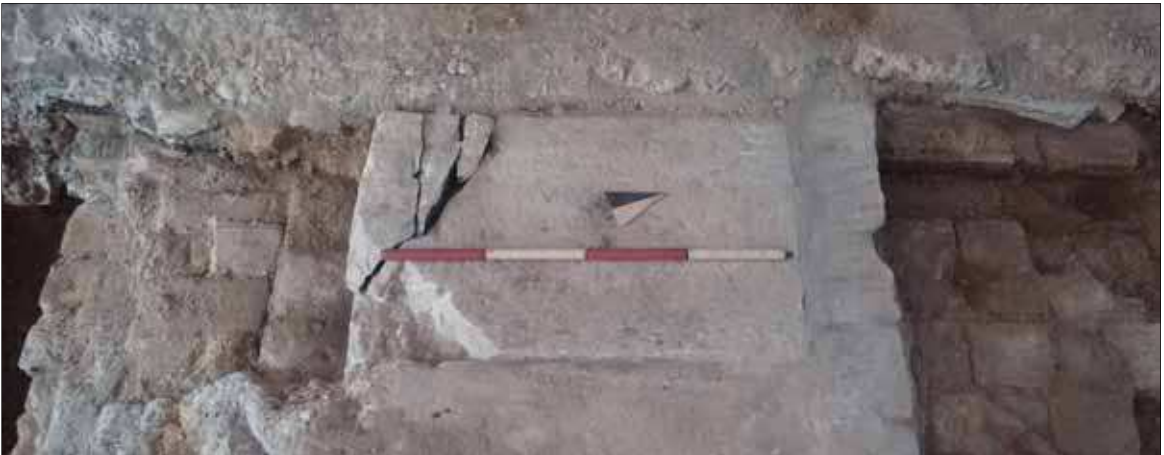
Figura 10: Trincea 1. USM 15, basamento di pilastro per volta a crociera riferibile alla fase I

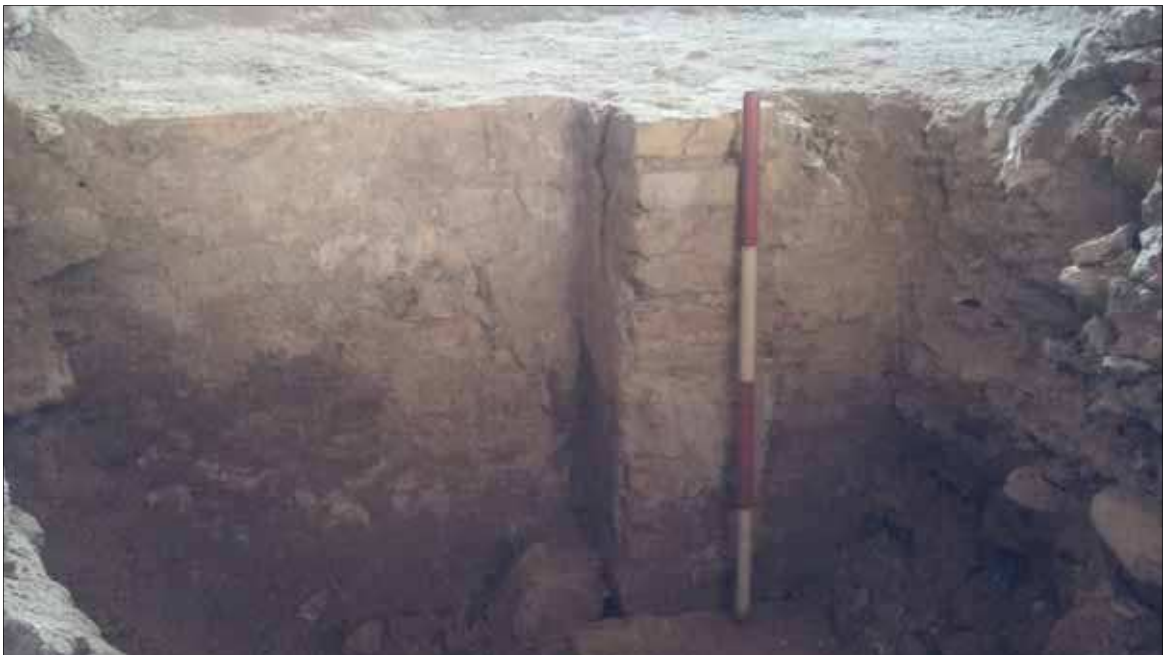
Figura 11: Trincea 1. USM 22 e 24 riferibili alla fase I

Al limite nord della trincea 1, tra i due pilastri di una delle arcate che collegano il corpo principale a quello secondario, al di sotto dell'**USM 1** sopracitata, viene messa in luce la testa di una possente struttura muraria orientata in direzione est ovest. L'**USM 22** è il lacerto di muro originario che da sempre divide i due corpi, quello esterno da quello interno e tuttora in alzato. Nell'originario progetto Vanvitelliano, il muro risultava unitario e privo di aperture; le arcate tuttora visibili sono state aperte nel XIX secolo, quando avviene il cambio di destinazione d'uso dell'edificio. All'**USM 22** si lega l'**USM 24**, muro in laterizi orientato nord sud (*fig.10*); in base ai confronti con la cartografia storica la struttura è identificabile come una delle due murature di spina originarie presenti fino alla loro demolizione, avvenuta anch'essa nel XIX secolo. Le **USM 22 e 24** appartengono alla prima fase costruttiva dell'edificio che a partire dal 1733, anno in cui iniziarono i lavori per la costruzione del Lazzaretto, si è protratta fino alla metà del XIX secolo, periodo in cui avvengono i primi grandi stravolgimenti architettonici dell'edificio. Fase testimoniata anche dall'**USM 15**, concio in pietra rettangolare identificabile come parte dei pilastri che reggevano le volte a crociera caratterizzanti il corpo principale fino all'avvento della raffineria di zuccheri (*fig.11*).

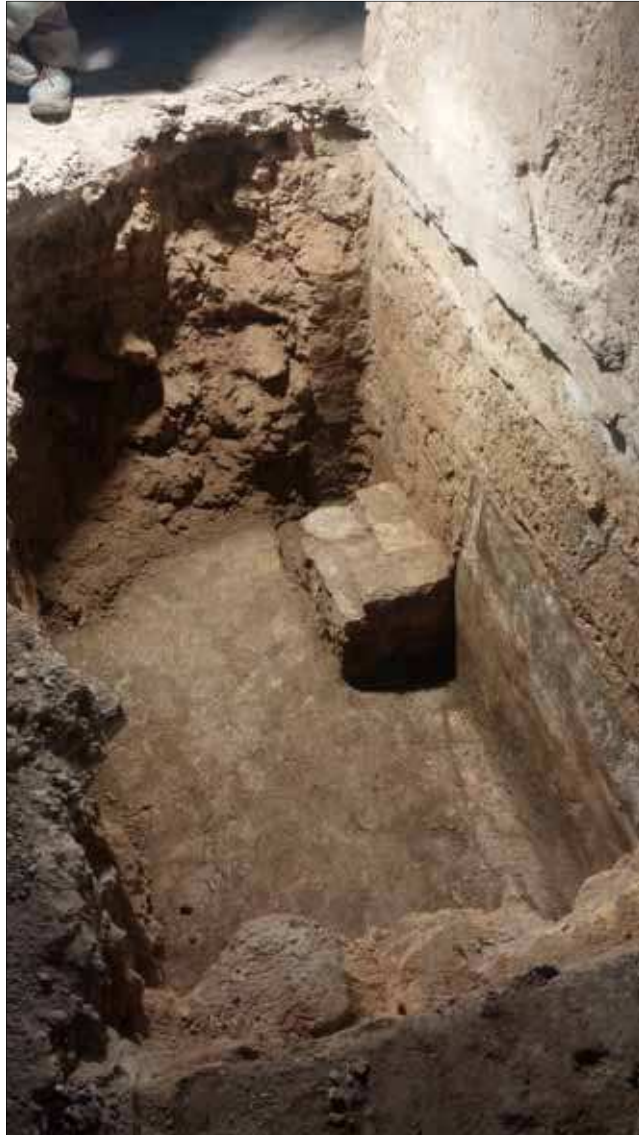
Figura 12: Trincea 2. Vasca riferibile alla fase II

Lo scavo ha inoltre restituito i resti di una vasca in muratura e con le pareti intonacate delimitata da due strutture, l'**USM 27** e l'**USM 29** orientate est ovest e ortogonali al muro che divide il piano terra in due settori (chiamata **USM 25** e considerata nei rapporti stratigrafici come uguale a **USM 22**). L'**USM 25** è dunque il limite nord della vasca in questione. Il limite della trincea, imposto dal progetto, non ha permesso di mettere in evidenza il muro sud per cui non è stato possibile ricostruire il perimetro della struttura, per altro interessata al centro da un grande taglio riempito da terra mista a ciottoli che ha intaccato l'**USM 27** tagliandola in due parti. Il fondo della vasca, **USM 40**, rivestito da una gettata di malta è stato quotato a 1,20 m sul livello del mare (*fig.12-13*).

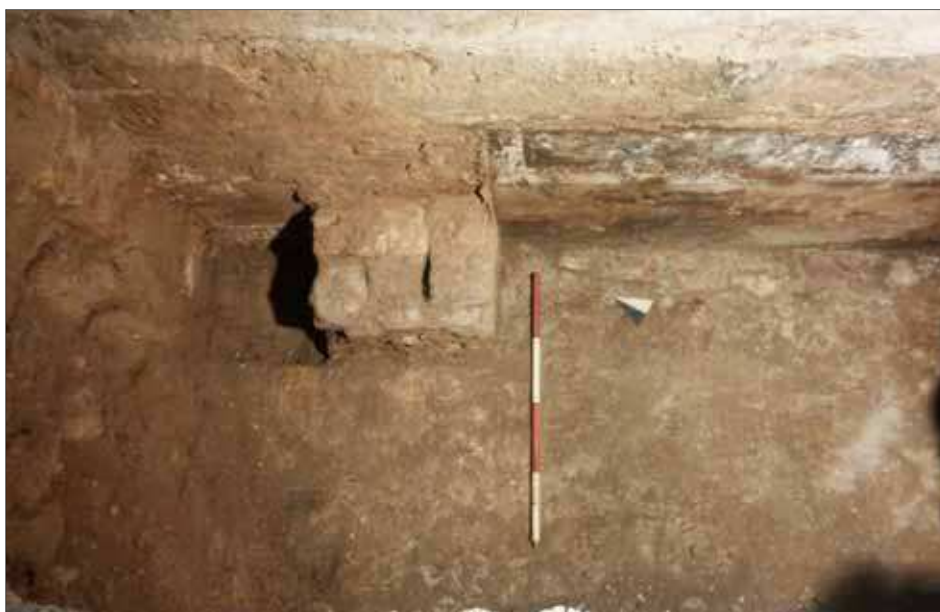
Figura 13: Trincea 2. Lacerto di muro USM 27, e piano USM 40 di vasca riferibile alla fase II. Le strutture si appoggiano al muro originario relativo al XVIII secolo USM 25. Da notare l'intonaco che riveste le pareti

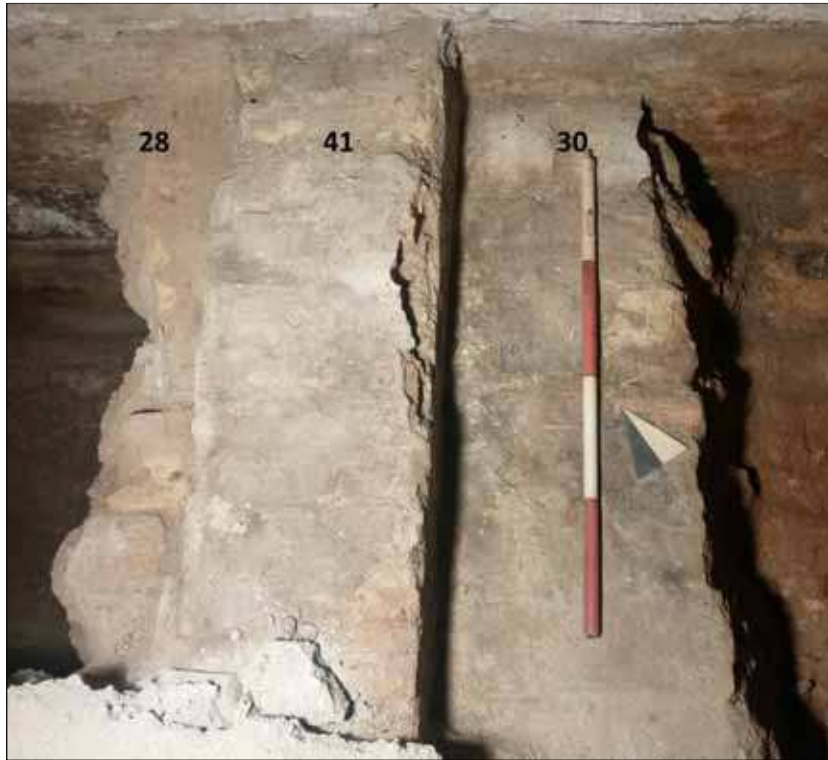
Figura 14: Trincea 3. Lacerti di pavimentazione USM 28 e 30 che costituiscono la fase II

Un altro dato interessante è costituito dalle **USM 28,30,32,34**; anch'esse in appoggio all'**USM 25** e corrispondenti a un attacco pavimentale visibile sul prospetto murario, a circa 2,20 mt di quota s.l.m. Le strutture sono i residui di una pavimentazione piuttosto massiccia e resistente relativa a una fase di utilizzo diversa e posteriore da quella della vasca sopradescritta (*fig.14-15-16*). Il piano in questione copre altre due pavimentazioni: l'**USM 31** e l'**USM 36**. L'**USM 31** (*fig*

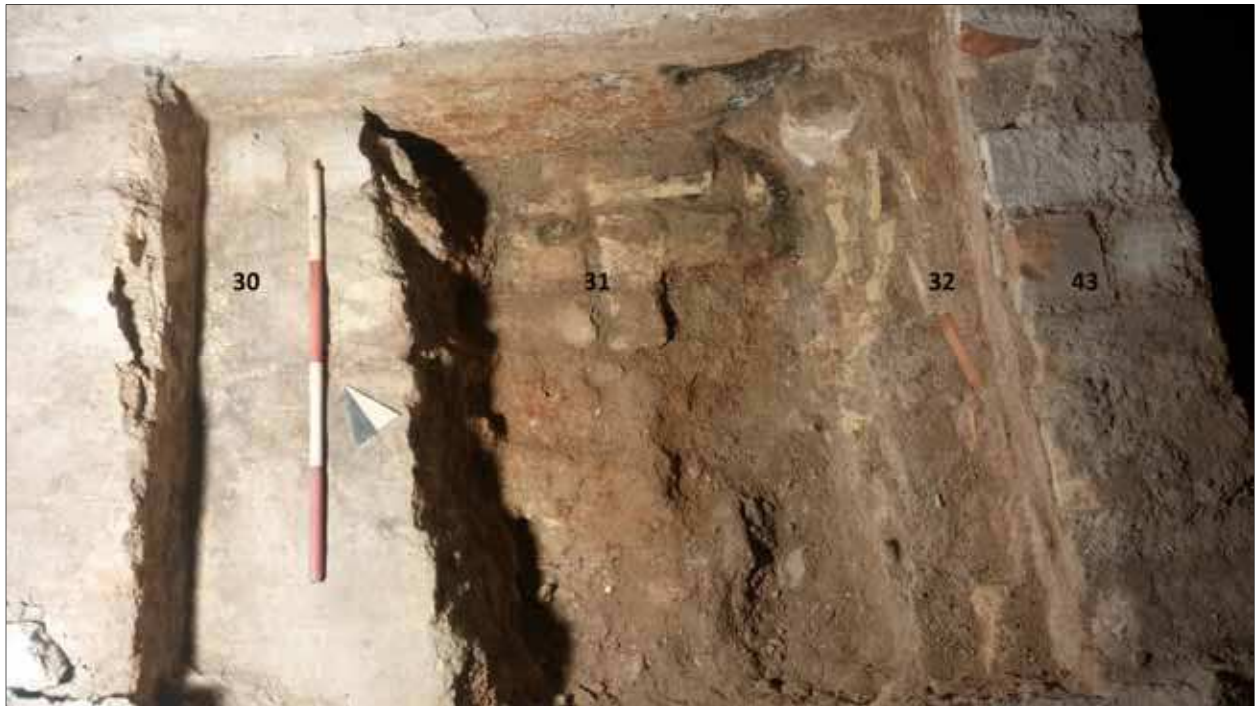
Figura 15: Trincea 2. Lacerti di pavimentazione USM 30 e 32 che costituiscono la fase II e si appoggiano al piano USM 31 relativo alla fase I

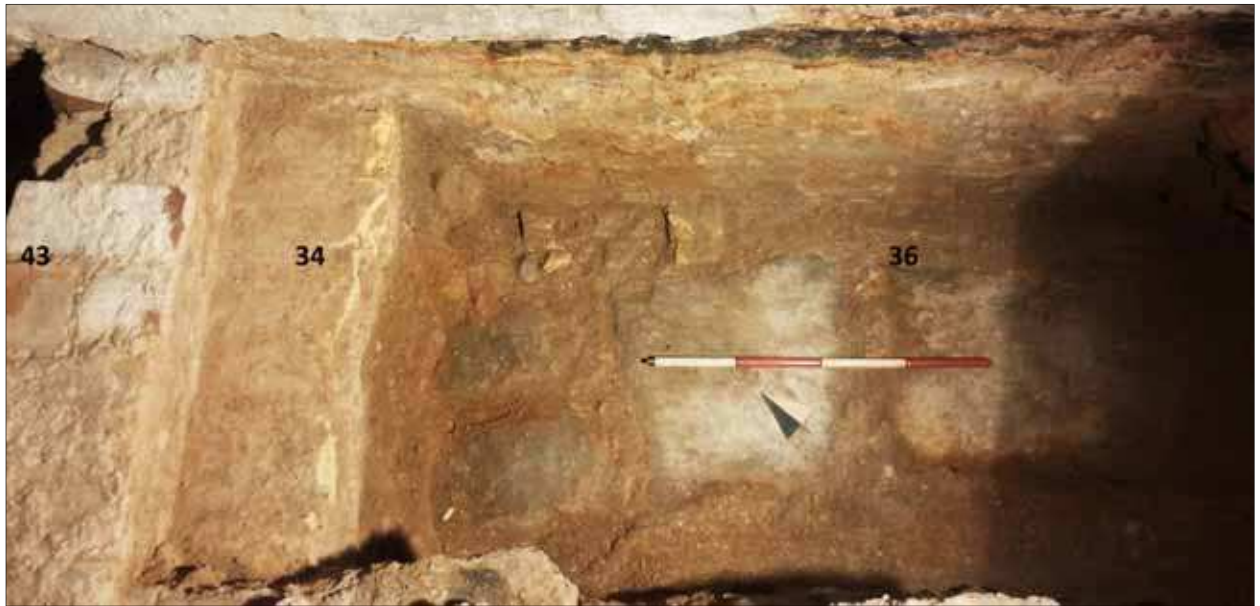
Figura 16: Trincea 2. Lacerto di pavimentazione, USM 34 relativo alla fase II e pavimentazione ascrivibile alla fase I, USM 36

16) corrisponde in pianta al cunicolo che nella cartografia storica risulta come quello principale di smaltimento del troppo pieno da uno dei pozzi in antico esistenti nel cortile da cui veniva attinta l'acqua accumulata nelle cisterne sottostanti il tempietto; cunicolo tra l'altro scavato nel sondaggio 2 durante i lavori del 2002 (vedi progetto). Pertanto l'USM 31, costituita da laterizi legati da malta, potrebbe essere interpretato come la copertura di tale cunicolo o come piano pavimentale relativo a esso. Ascrivibile alla prima fase di costruzione e utilizzo del Lazzaretto, come l'**USM 36** (fig.16-17), pavimentazione in grossi blocchi di arenaria rinvenuta a 1.80 m s.l.m., quota corrispondente al cortile perimetrale esterno del lato preso in esame, quello terra-ferrovia.

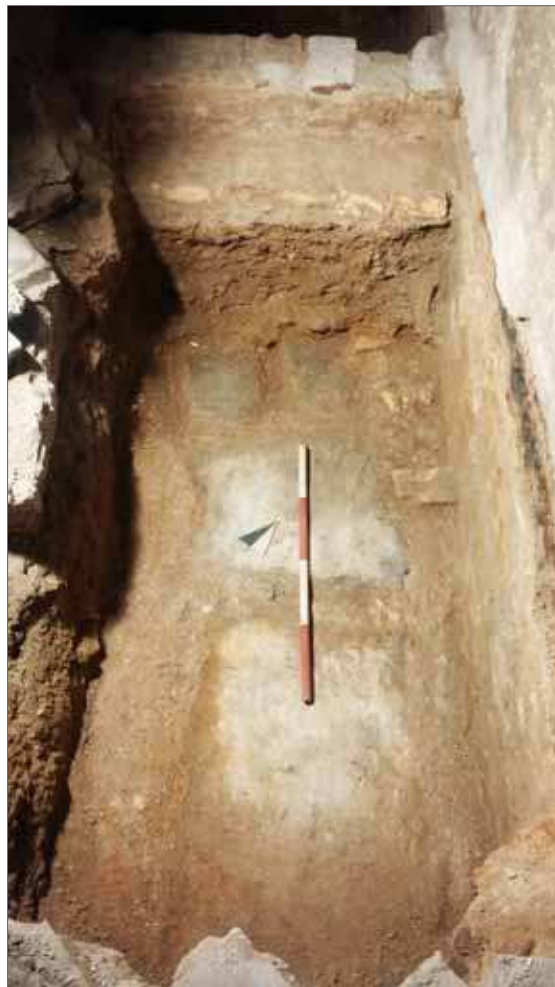
Figura 17: Trincea 2. USM 36

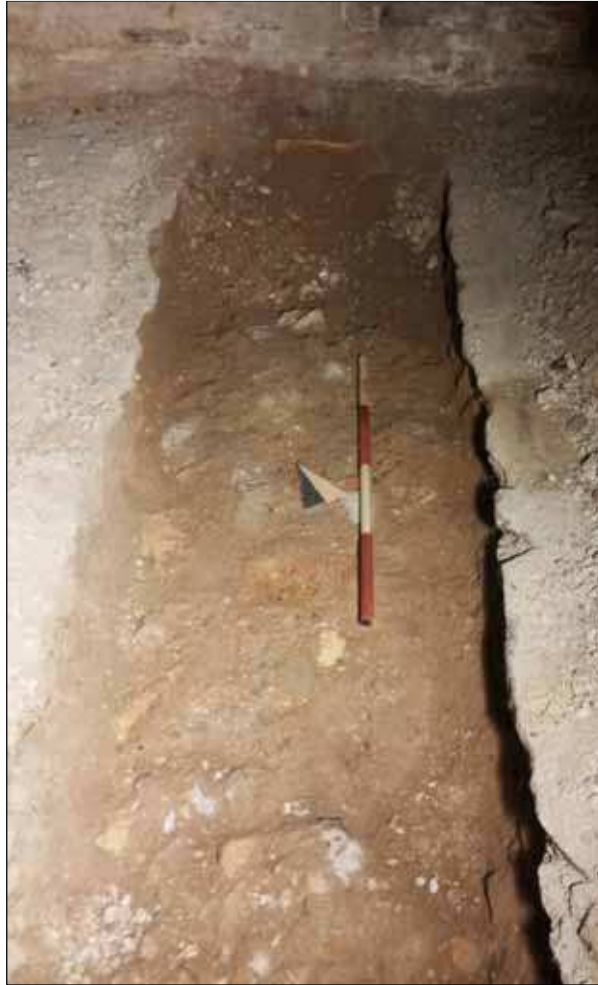
Figura 18: Trincea 3. Muro di spina originario ascrivibile alla fase I

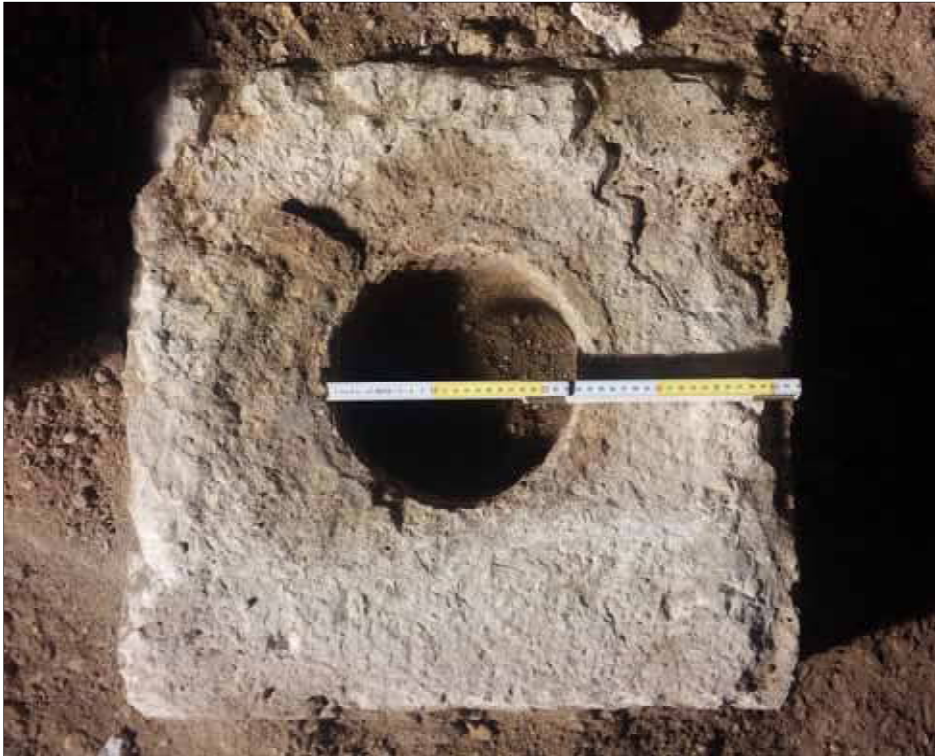
Figura 19: Basamento di pilastro in ghisa relativo alla fase II

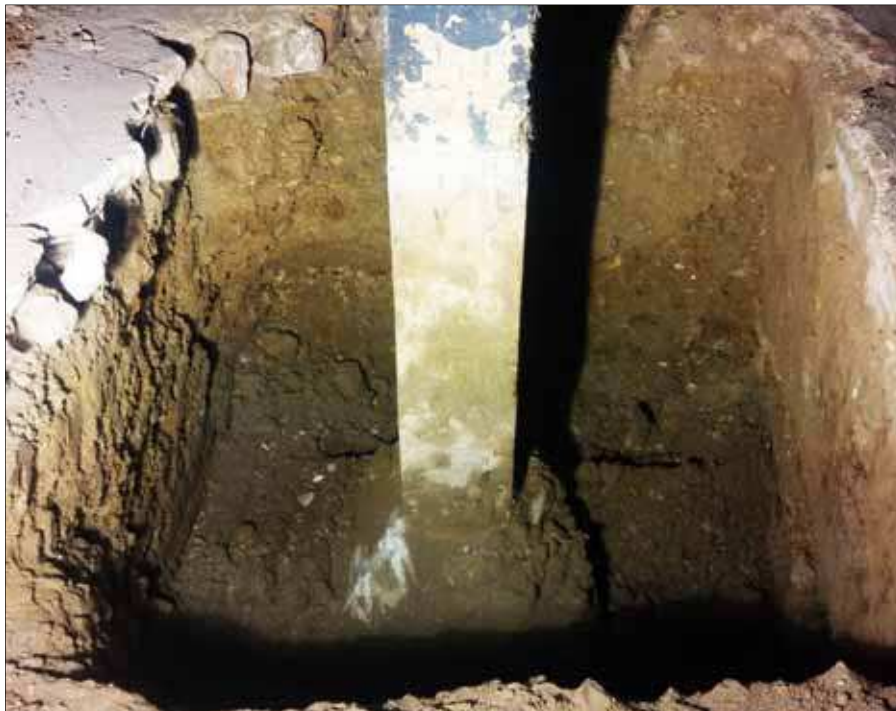
Figura 21:Trincea 3. Pilastro in cemento armato con relativo basamento relativo alla fase III

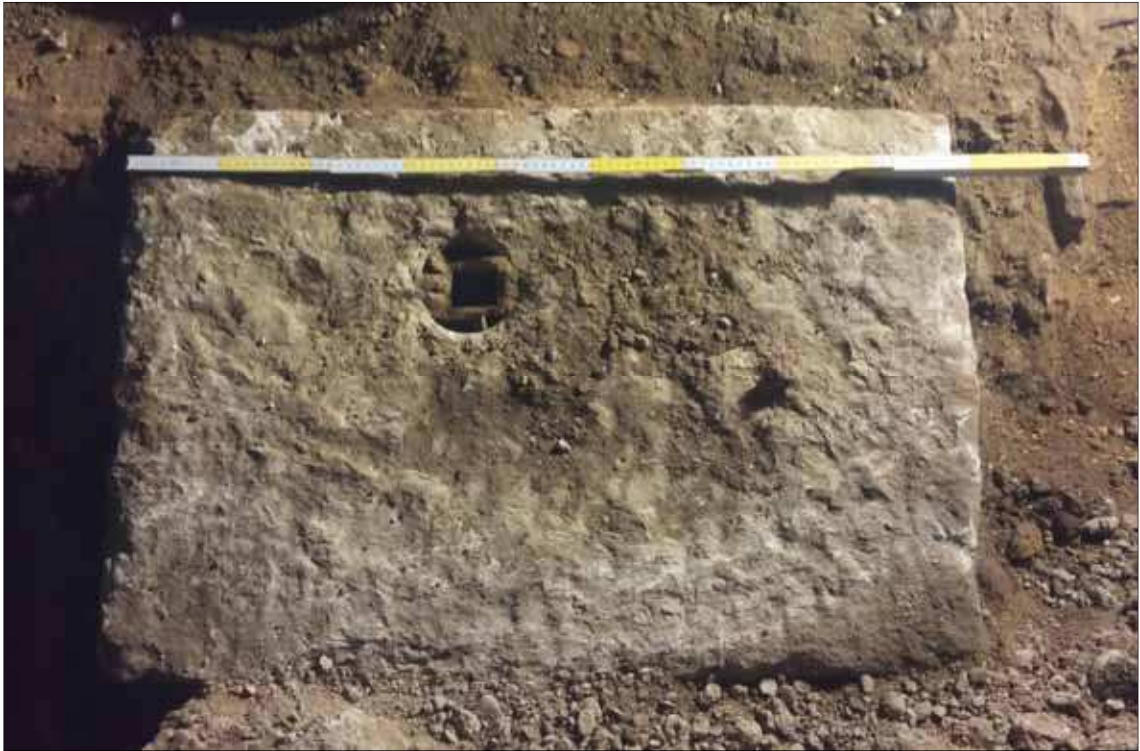
Figura 22: Trincea 3. Basamento di pilastro per volta a crociera riferibile alla fase I

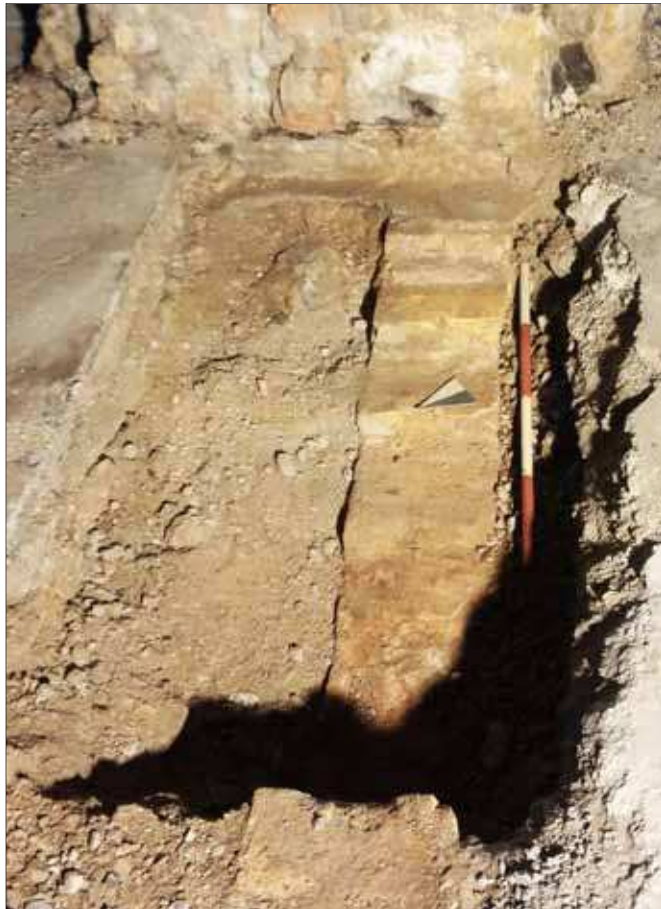
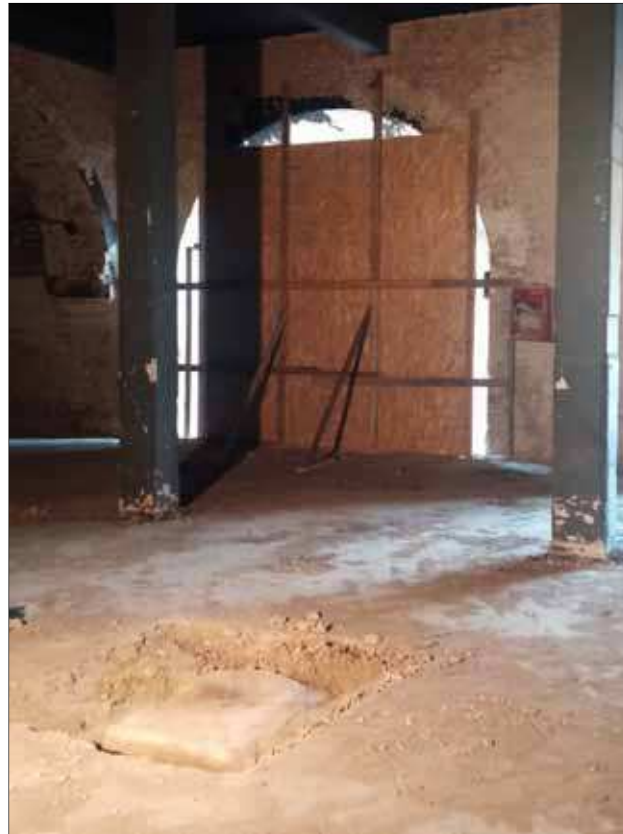
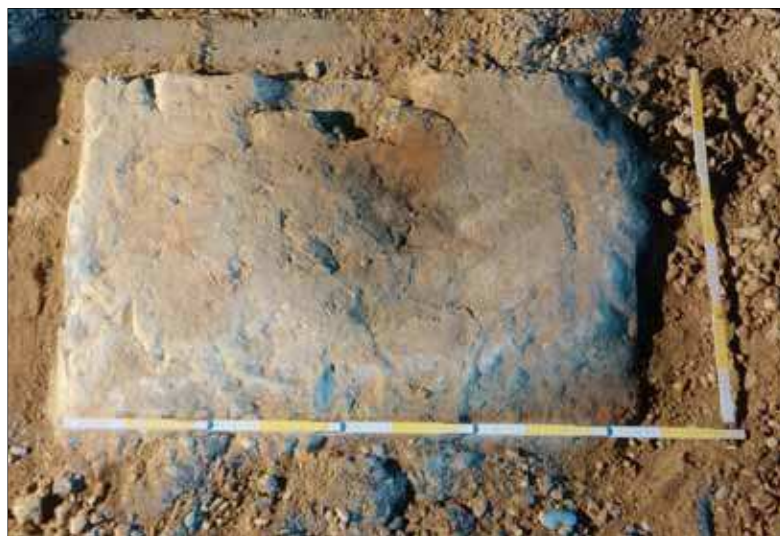
I sondaggi 4,5,6 (fig.23,24,25) non erano previsti dal progetto ma richiesti in corso d'opera dalla direzione dei lavori per raccogliere dati necessari alla ricostruzione architettonica dell'edificio. I sondaggi 4 e 5 sono stati richiesti per verificare l'esistenza dei basamenti dei pilastri delle volte demoliti nel XIX secolo e rintracciati anche nelle trincee 1 e 3. Per questo sono stati posizionati nei due punti indicati nella planimetria generale, in asse con le USM 15 e 48, oltre che in corrispondenza dei pilastri che sorreggono le volte ancora esistenti e degli strappi visibili sulle pareti dei prospetti dei muri che perimetrano il corpo principale. Come previsto sono emersi due conci in pietra delle stesse dimensioni delle USM 15 e 48, cioè 90 cm X 60 cm. L'ultimo sondaggio, denominato 6, sostituisce lo scavo dell'unica trincea prevista nella semi ala lato porta Pia. Lo scopo era intercettare uno dei muri di spina originari indicati sulla cartografia

storica. Di fatto è emersa una struttura in laterizi, ma date le dimensioni dello scavo, di circa 2 mt X 1 mt di larghezza, non è possibile dare un'interpretazione precisa di essa.
