RILIEVO FOTOGRAFICO E QUADRO FESSURATIVO
 Vista in pianta: livello I (quota 1.80 m)
 (scala 1:350)

Comit.:	Comune di Ancona - Direzione Progettazioni, Manutenzioni, Viabilità, Frana e Sicurezza	Disegno	01
Oggetto:	Rilievo critico delle strutture del complesso edilizio della Mole Vanvitelliana di Ancona e coordinamento e l'assistenza alle indagini e prove sui materiali	Modifica	A
Elaborato:	RILIEVO FOTOGRAFICO E QUADRO FESSURATIVO Vista in pianta: livello I (quota 1.80 m)	Serie	RQ
Codice:	001-16_RQ.01.A001	Data	01.02.2016
Progettista:	ing. Massimo Formica	Scala	1:350
	viale Carducci, 21 - 62019 Recanati (MC) e-mail: massimofornica@tin.it tel: +39 338 3073928	Redatto	M. F.
		Timbro e firma

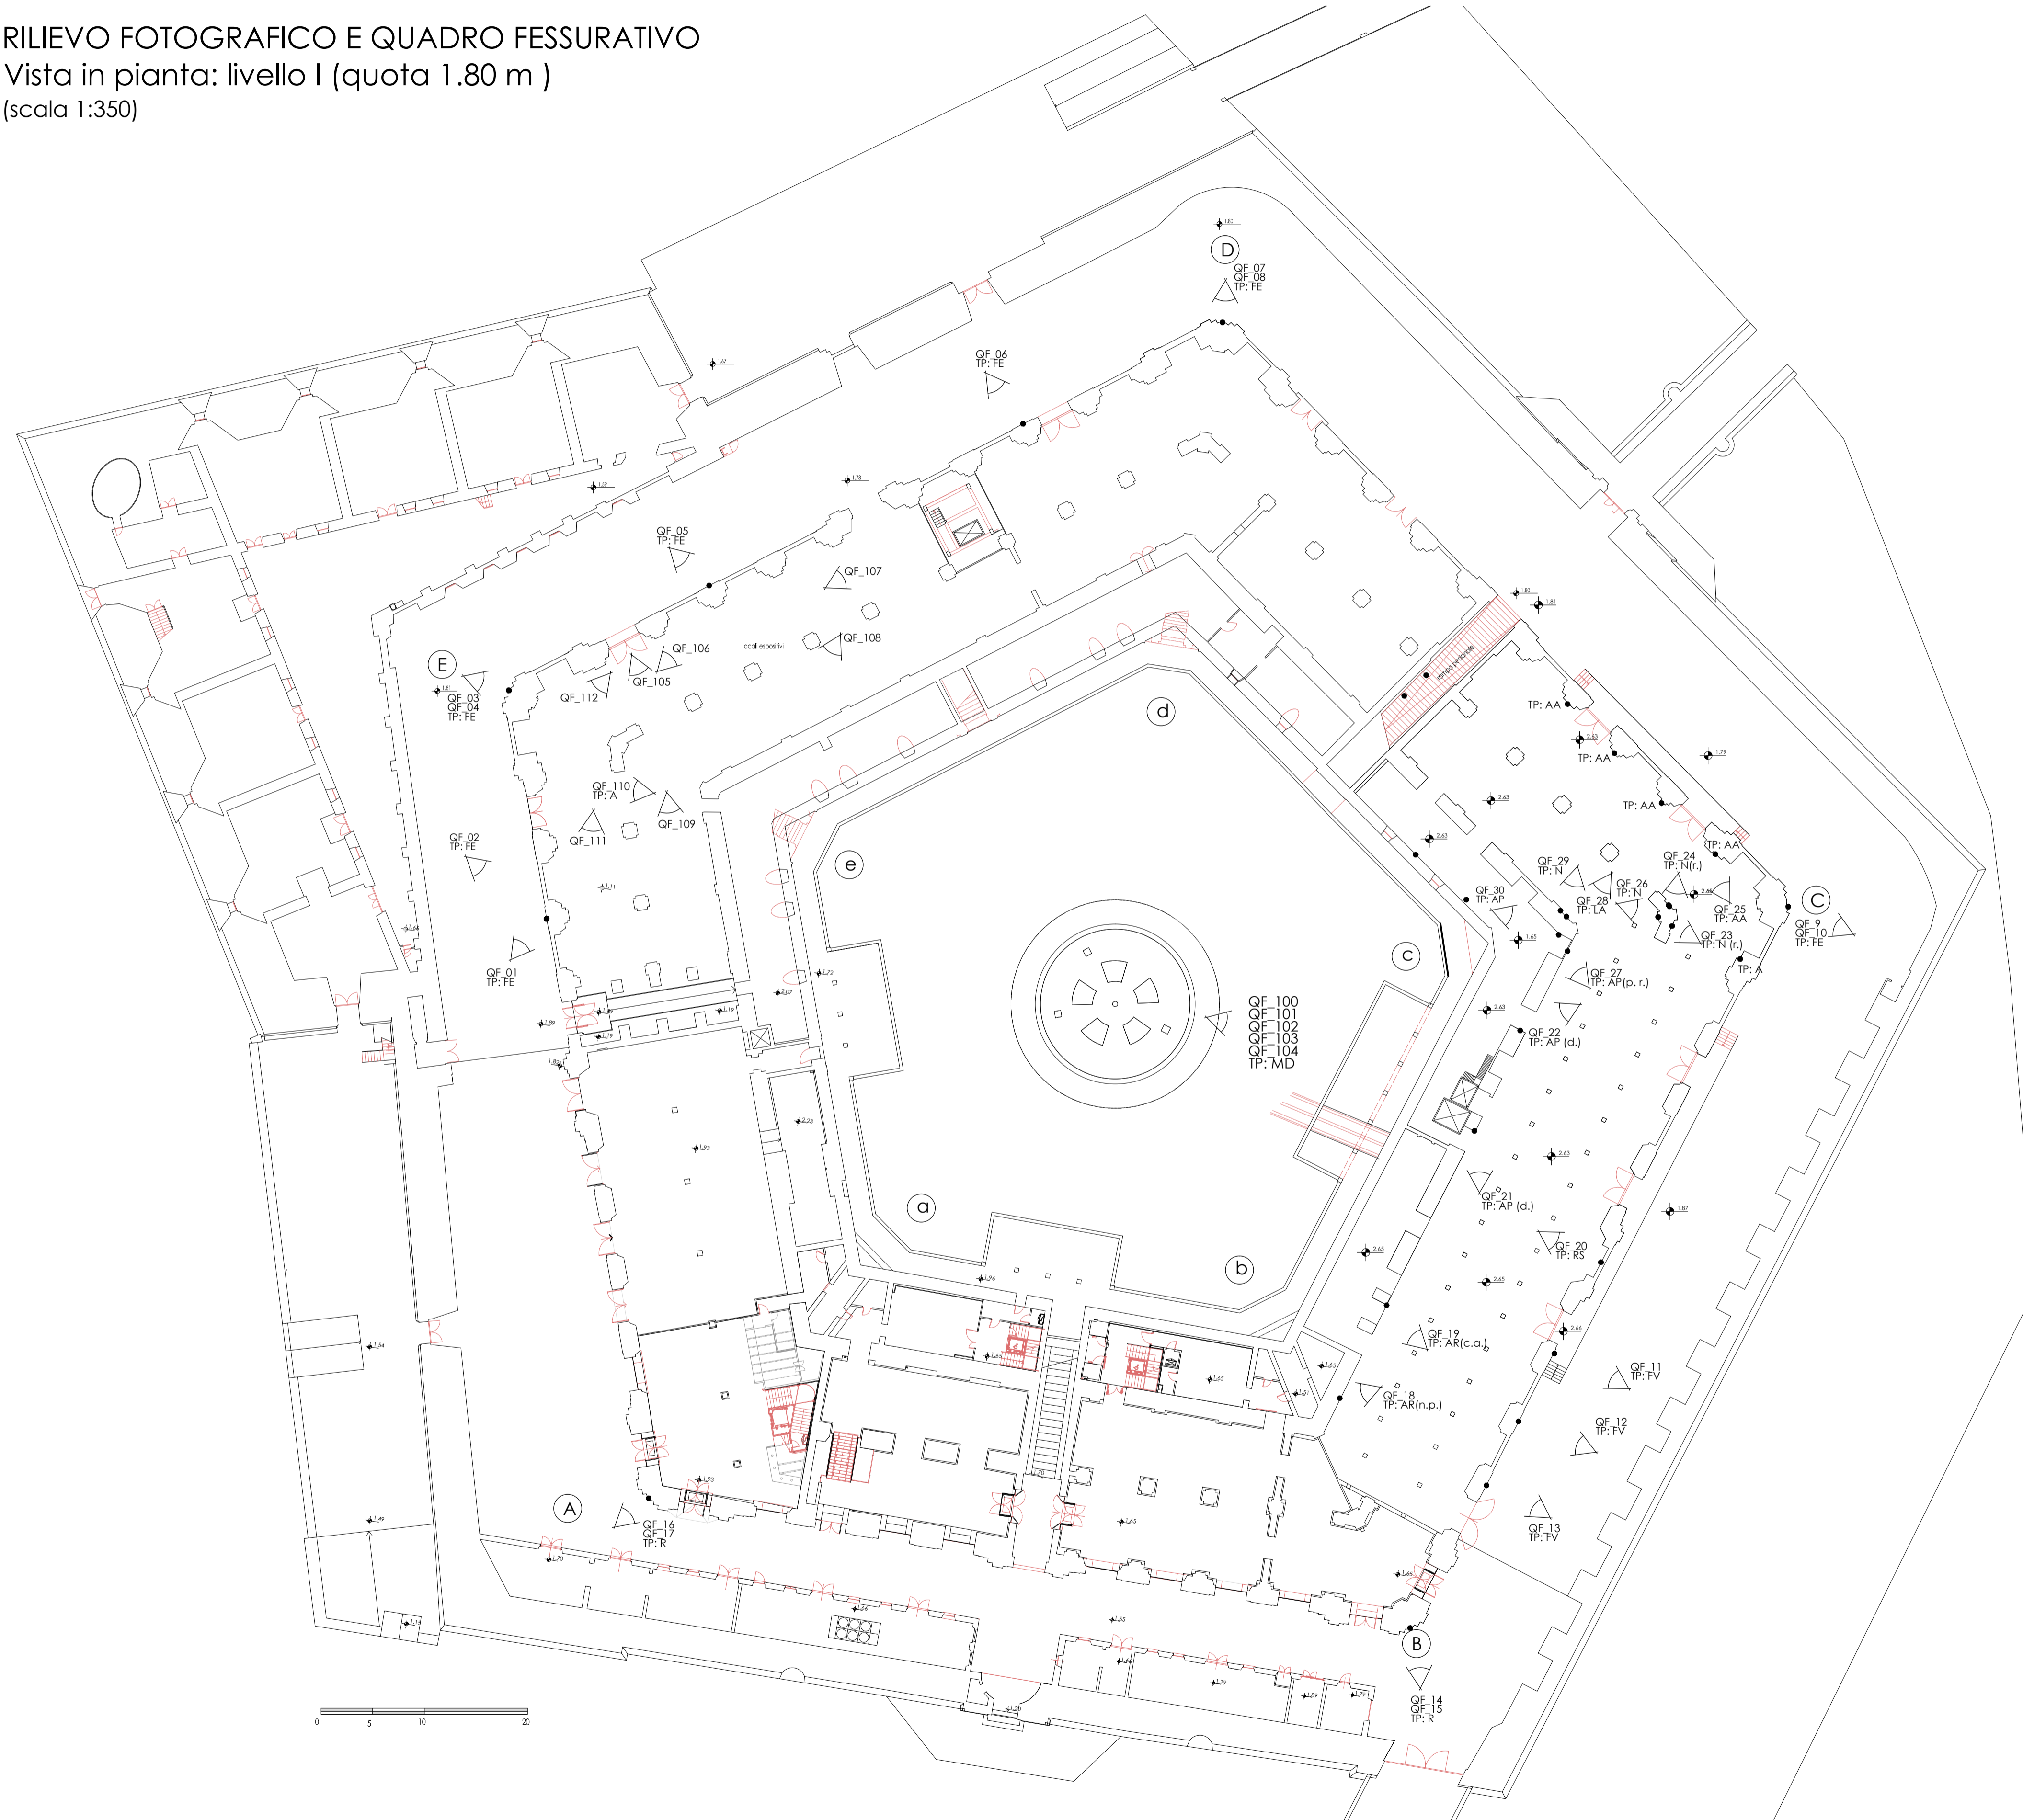
- ammassamento assente : A
 - muratura disomogenea : MD
 - fessura verticale : FV
 - fessura diagonale : FD
 - fessura orizzontale : FO
 - fessura con espulsione muraria : FE
 - fessura diffusa : FU
 - nicchia : N
 - asportazione parziale inferiore dell'arcata : AA
 - ribaltamento in testa in atto : R
 - riduzione spessore muro : RS
 - apertura : AP
 - aggancio della putrella nel soppalco : PS
 - lesione arcata : LA
 - finestre aggiunte: FA
 - chiavi all'estradosso delle volte: CEV
 - traccia verticale: TV
 - architrave mancante: AM
 - arcate: AR
- note ulteriori:
 *(p.r.): parzialmente richiusa
 *(r.): richiusa
 *(n.r.): non richiusa
 *(d.): diffusa
 *(c.a.): completamente aperte
 *(n.p.): non passante
