riqualificazione urbana ambito
VIA PIZZECOLLI - VIA BIRARELLI

PROGETTO ESECUTIVO

VALUTAZIONE PREVENTIVA DELL'INTERESSE ARCHEOLOGICO

**REALIZZAZIONE SCALINATA TRA VIA BIRARELLI E VIA
PIZZECOLLI**

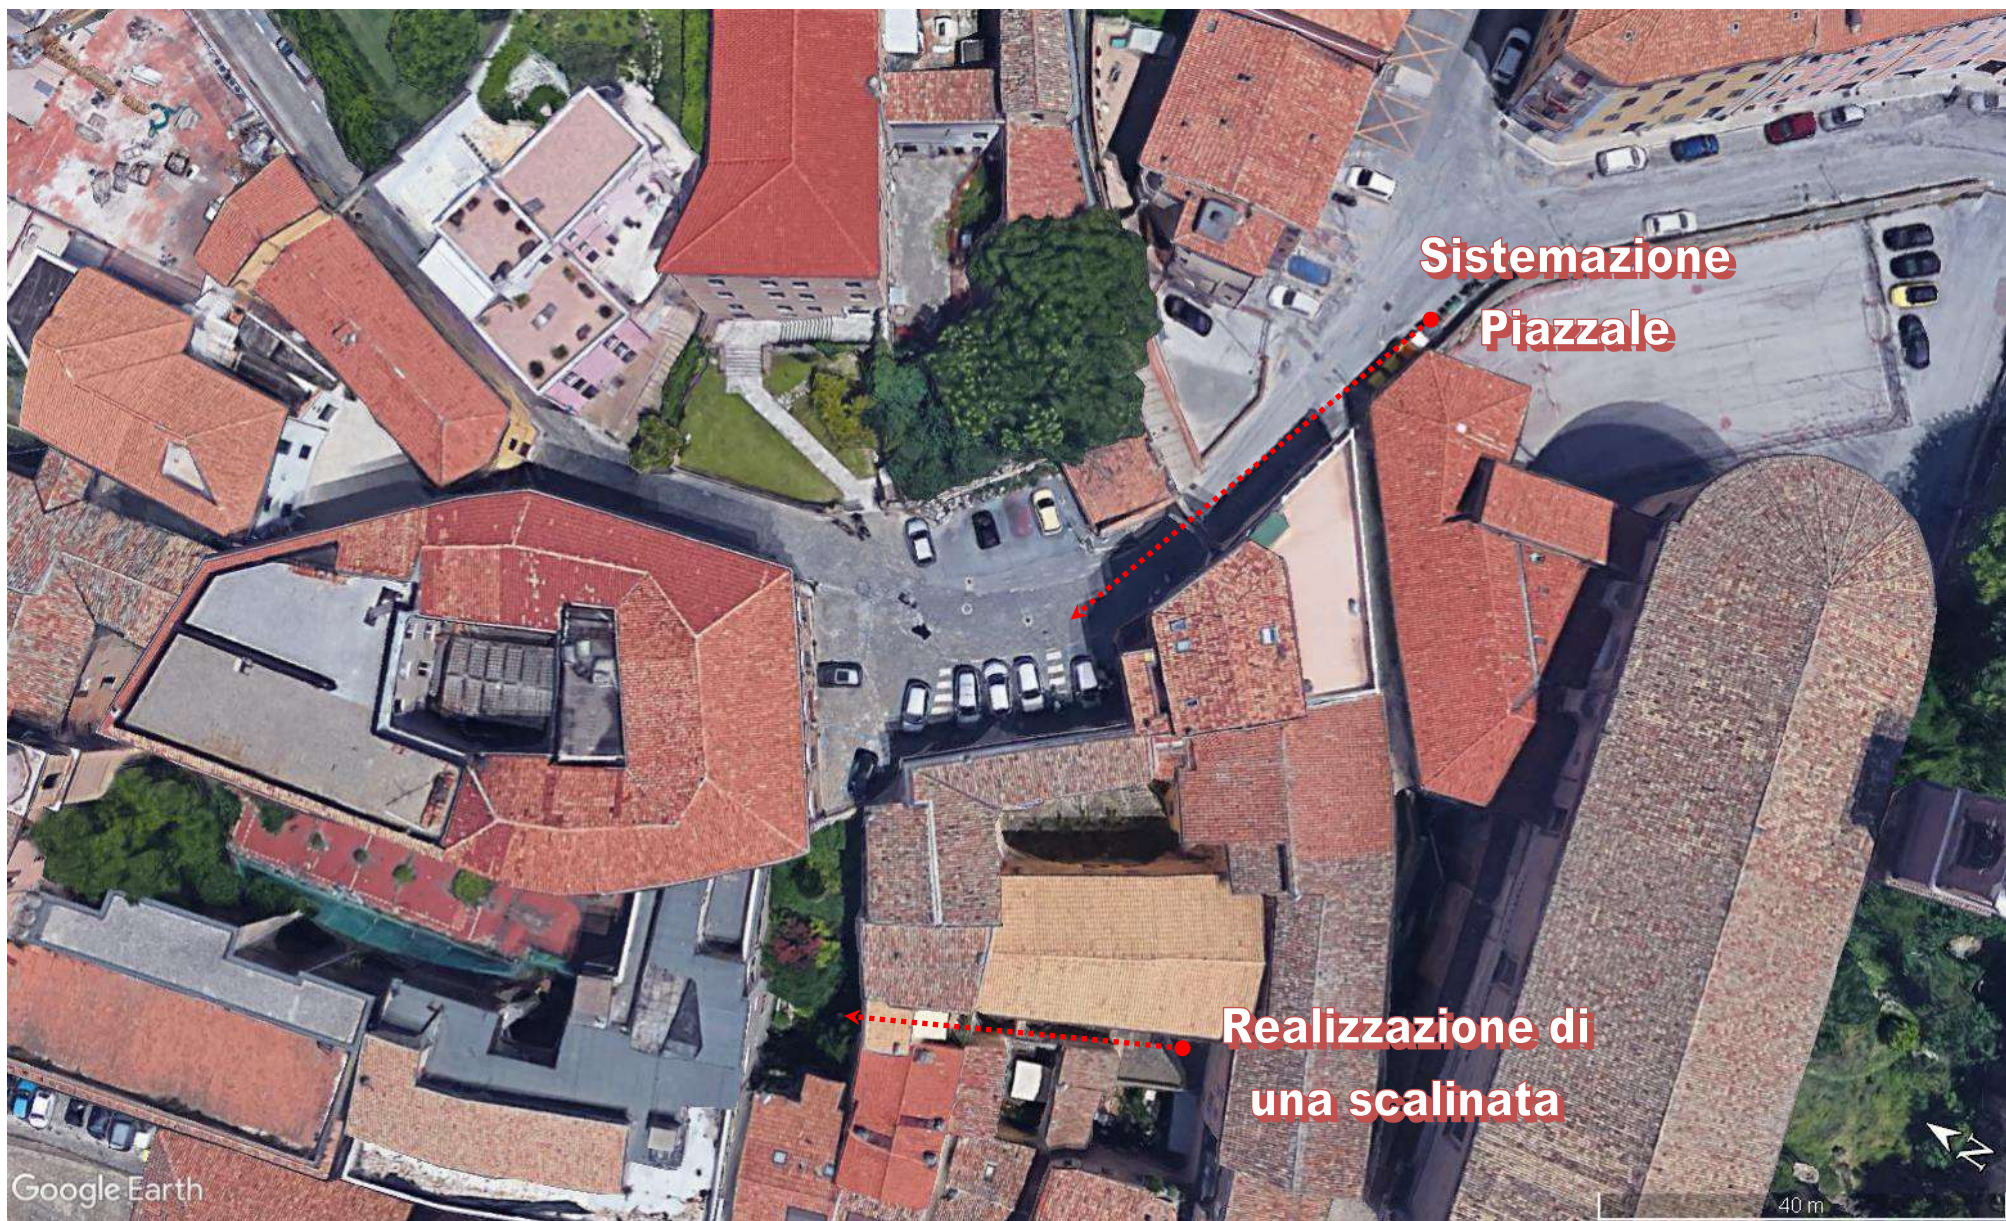
Figura 3: Veduta generale dell'area dell'intervento da satellite, con indicazione dei progetti

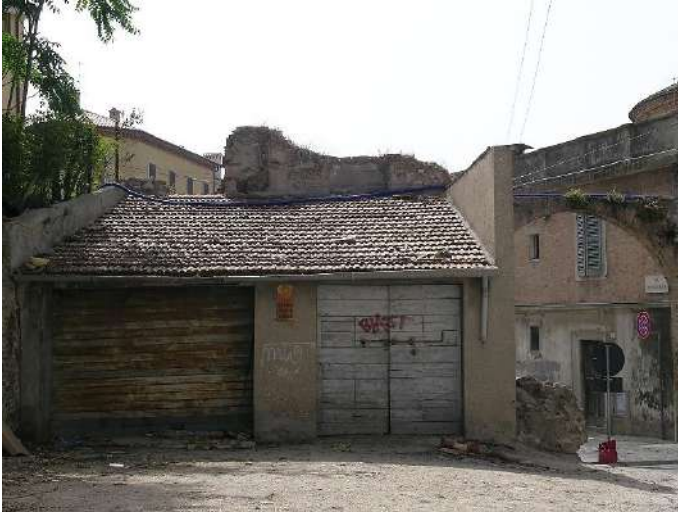
Figura 6: L'edificio da demolirsi nel progetto di riqualificazione della piazzetta

Una volta demolita la struttura/garage che fiancheggia Porta Cipriana, il progetto prevede il consolidamento del muro oggi inglobato in quella struttura. Verranno riaperti sia la piccola finestra che il portale oggi tamponati con materiali recenti, così da consentire un nuovo accesso pedonale a Via Birarelli direttamente da via dell'Ospizio.

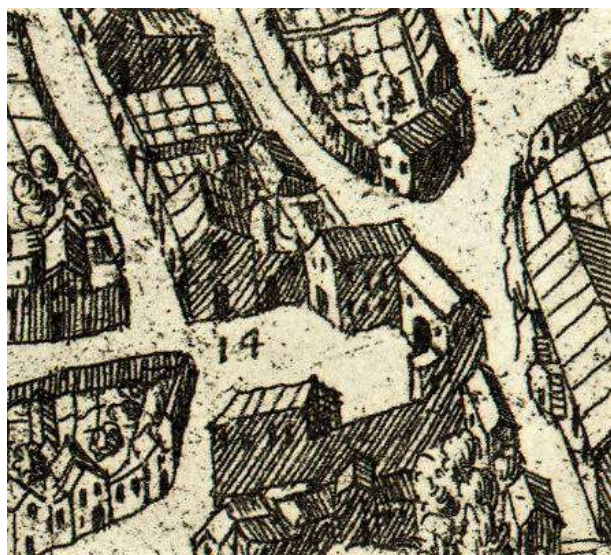
Figura 11: La chiesa di S. Anna (al n. 14) nella pianta di Giacomo Fontana del 1569

S. Anna dei Greci: chiesa di dimensioni contenute già esistente nel Duecento, col titolo di S. Maria in Porta Cipriana. La comunità greca cominciò la frequentazione della chiesa dal 1380, quando questa fu concessa al Patriarca Latino di Costantinopoli. L'intitolazione cambiò in S. Anna nel 1531. La chiesa fu demolita a causa di un bombardamento del 1944; al suo posto resta ora il prato verde nel cortile della sede INRCA.

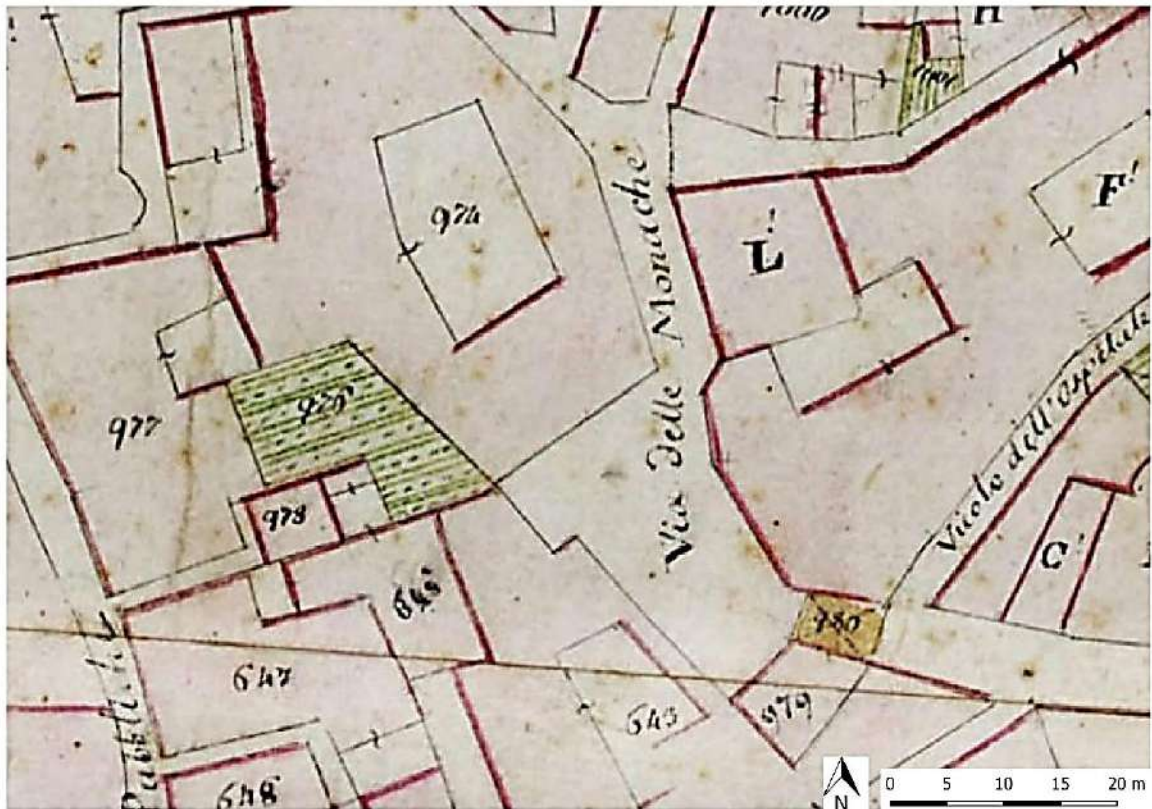
Figura 17: Particolare del Catasto Gregoriano del 1813 (alla lettera L' la chiesa di S. Anna, alla lettera F' l'Ospedale della SS.ma Trinità)

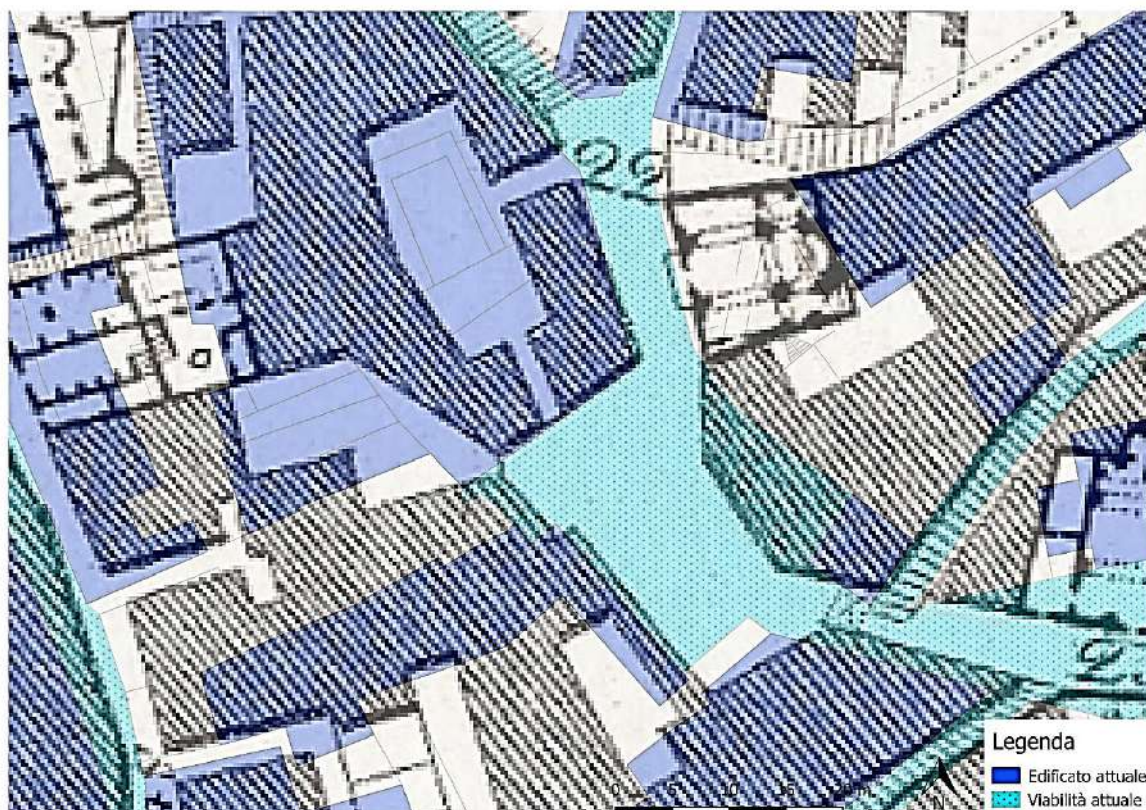
Figura 21: Sovrapposizione dell'edificato e della viabilità attuali sulla Carta del Dicastero del Censo del 1844, detta "del Grassellini" (Errore medio 3,09 m)

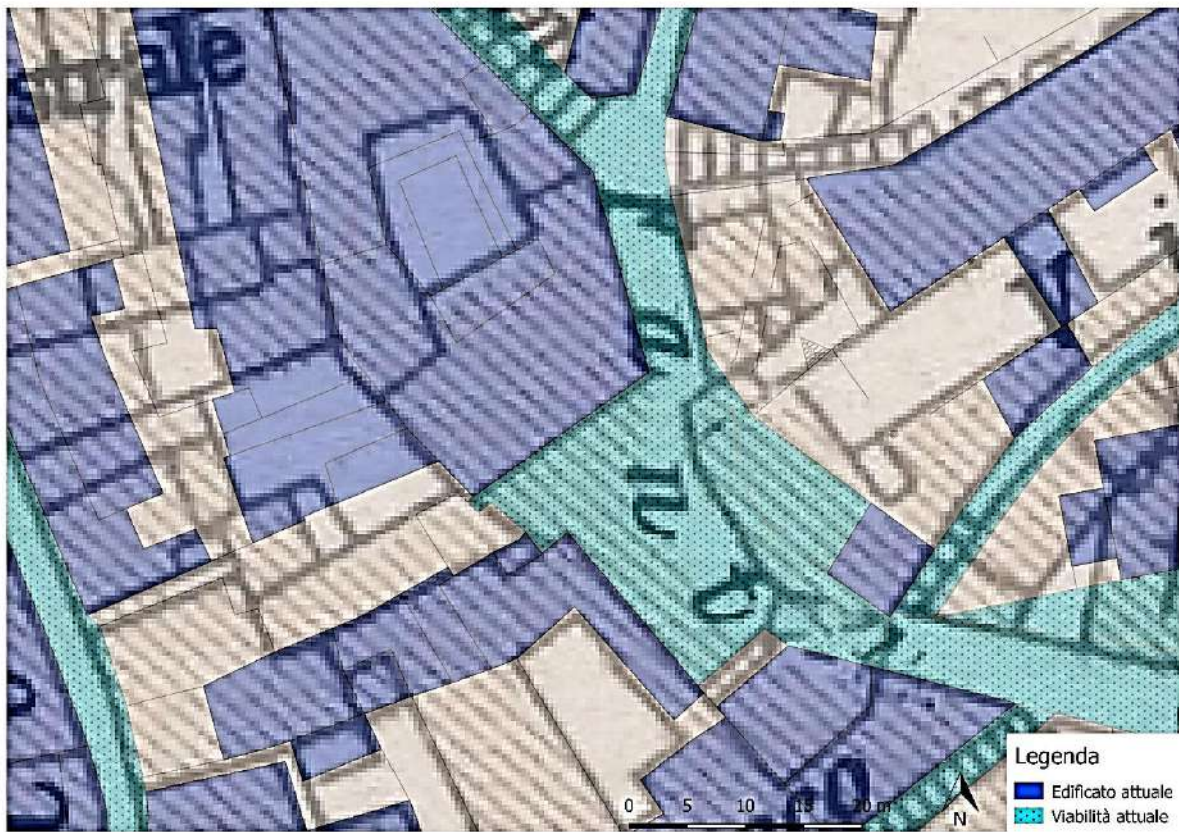
Figura 24: Sovrapposizione dell'edificato e della viabilità attuali sull'aerofotogrammetrico del 1937 (Errore medio 1,16 m)

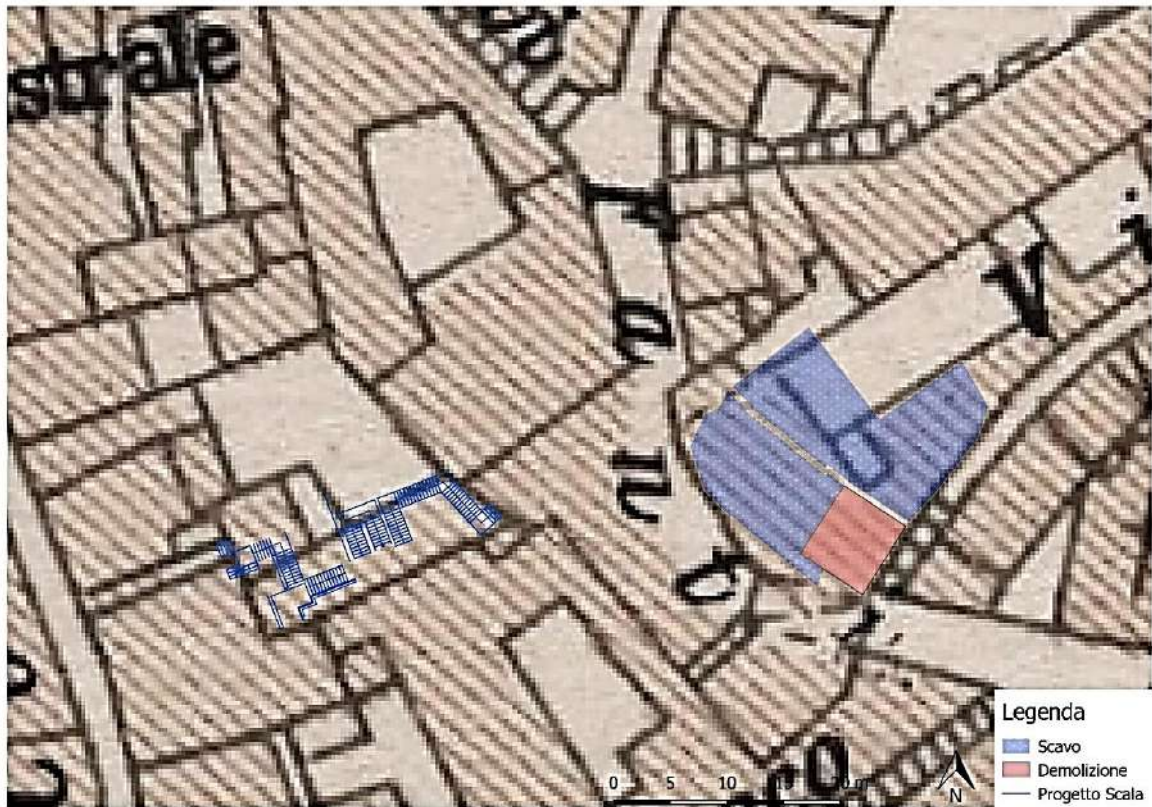
Figura 25: Sovrapposizione dei progetti di riqualificazione con l'aerofotogrammetrico del 1937 (Errore medio 1,16 m)

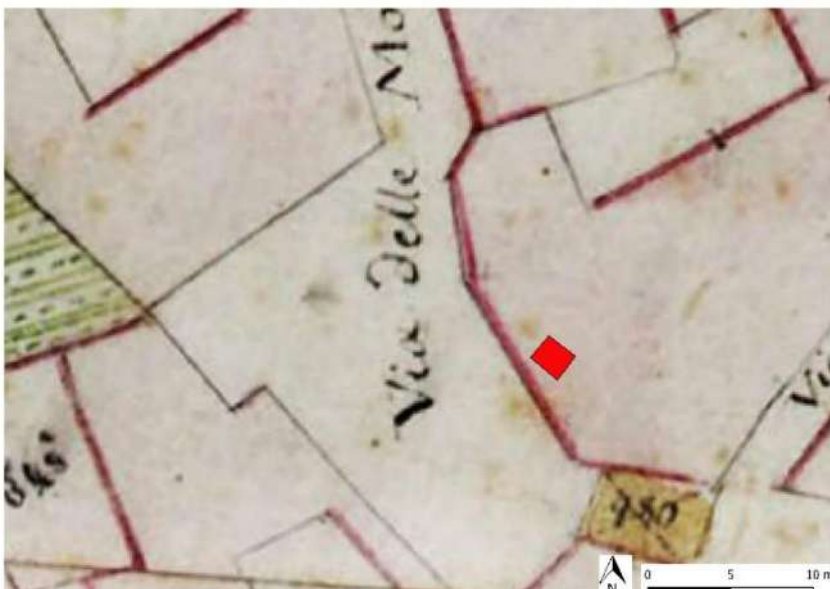
Figura 28: L'estensione del saggio di scavo del Sito 1 (in rosso) localizzato sul il Catasto Gregoriano del 1813 (Errore medio 1,75 m)

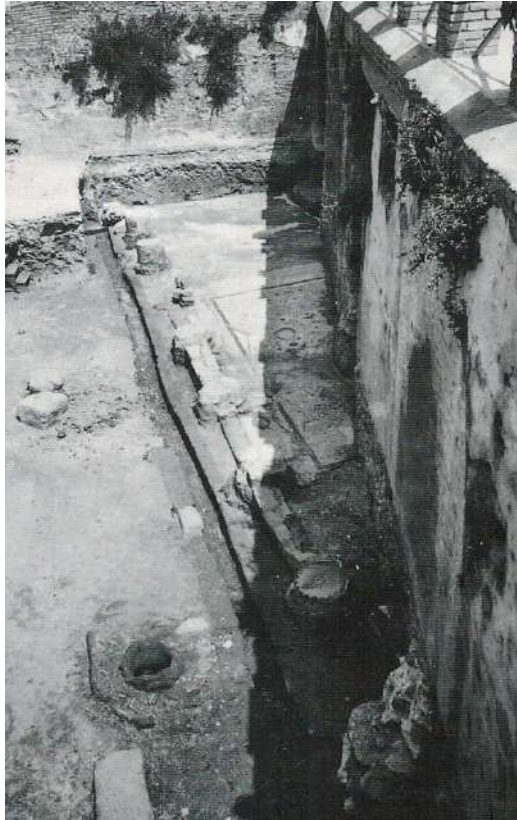
Figura 30: Foto e planimetria del peristilio di Via Matas 40

Presso il civico 40 di Via Matas si situa un rinvenimento archeologico effettuato nel 1957. In quell'occasione furono individuati i resti del peristilio di una *domus* romana che si cala nel contesto di un quartiere residenziale testimoniato da altri rinvenimenti simili circostanti. Furono trovati *in situ* le basi di 11 colonne, porzioni del pavimento a mosaico del porticato e del pavimento a *spicatum* dell'area aperta.

Considerazioni: Si vuole qui sottolineare l'imprevedibilità della quota di rinvenimento delle murature romane in questa zona della città: la planimetria del peristilio suggerisce che la *domus* si estendesse sia sotto Via Matas che sotto Via Orsini. Considerando il piano di calpestio di Via Matas i resti si trovano a poco più di 50 cm di profondità, mentre sotto Via Orsini le strutture sono coperte da almeno 4 metri di interro.

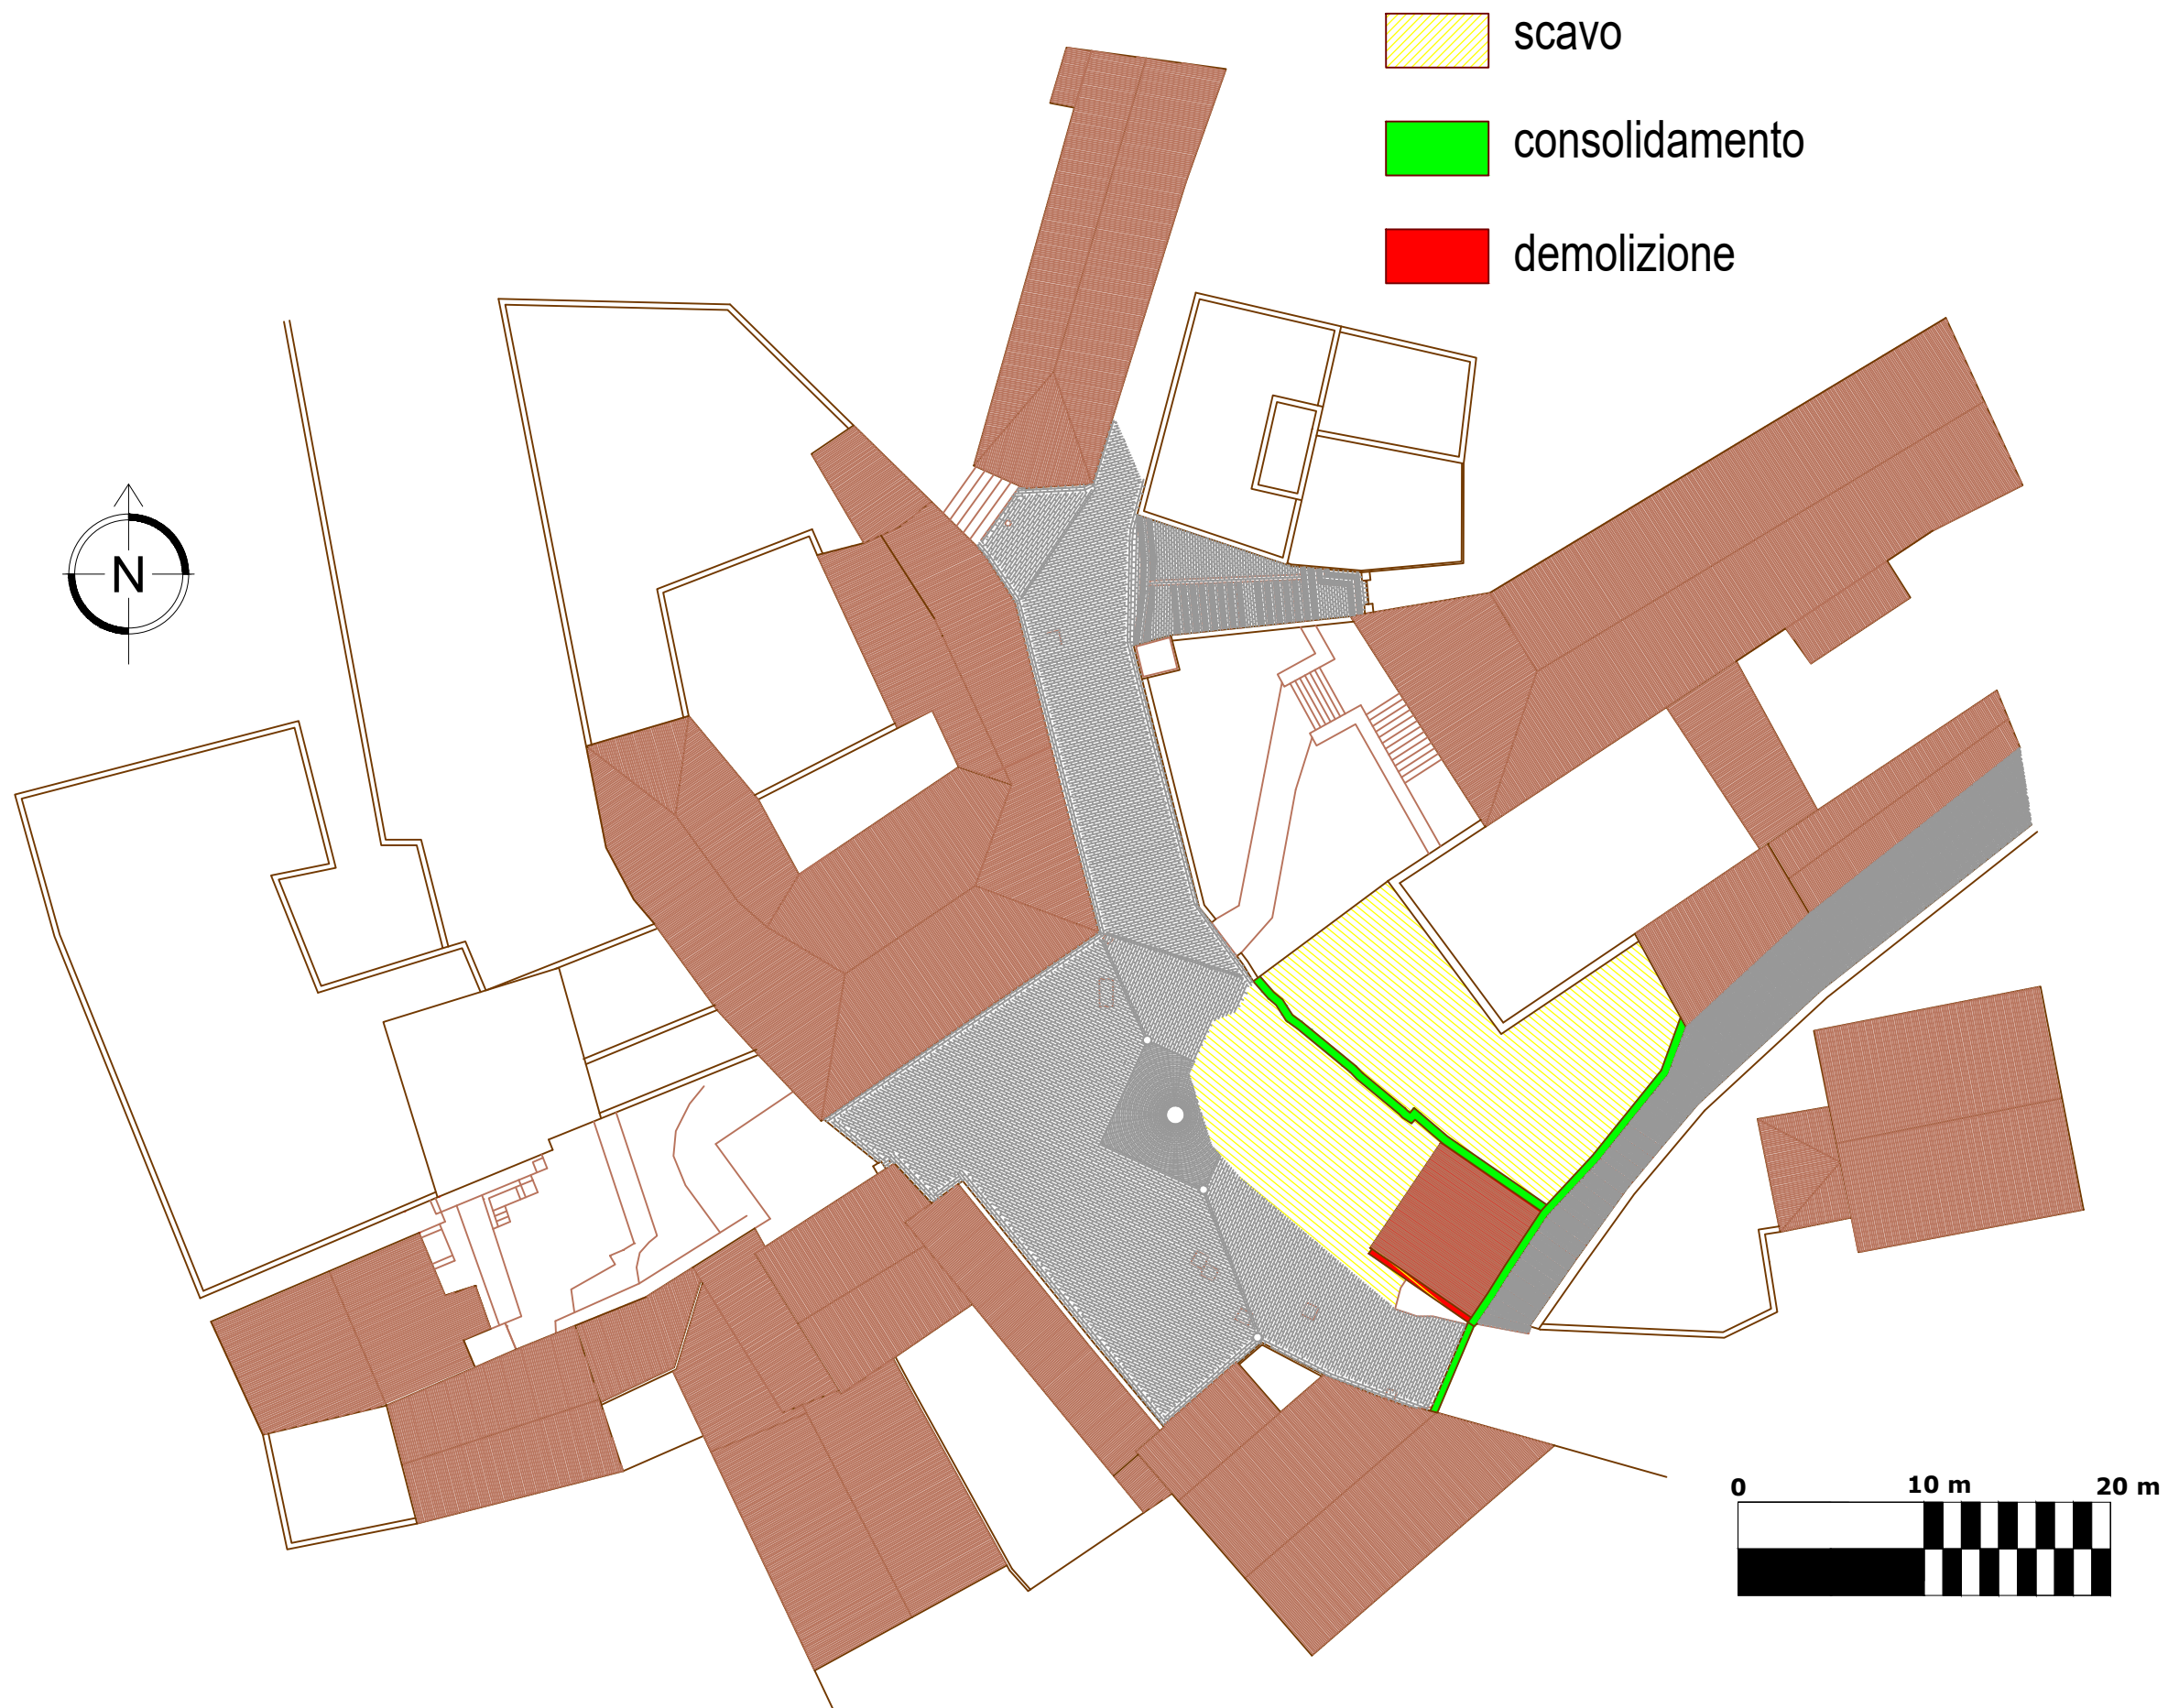
- scavo
- consolidamento
- demolizione
