G0 - RELAZIONE GENERALE

**G5A—RIQUALIFICAZIONE DEL VIA-
LE DI ACCESSO ALLA PERIFERIA
STORICA—QUARTIERE ARCHI**

PROGETTO DEFINITIVO VARIANTE N. 2

RELAZIONE GENERALE

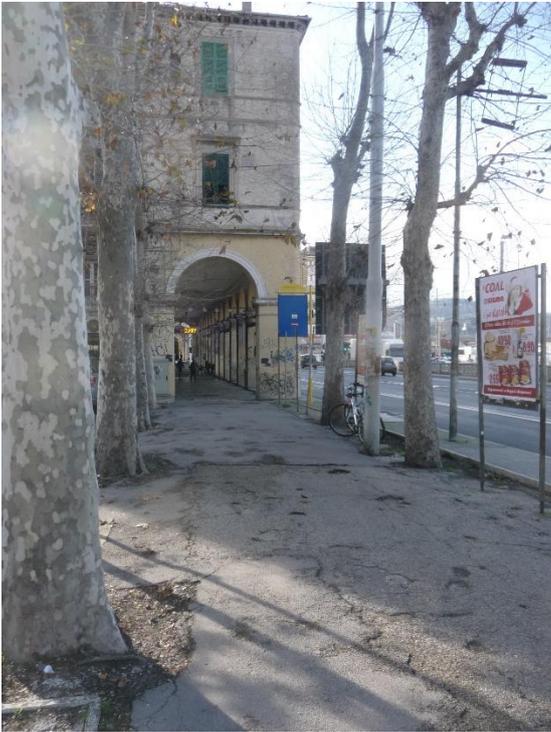
Vista pavimento Isolato 5

- Generale: Considerato che il presente progetto prevede il recupero della pavimentazione esistente, si è effettuato il saggio esclusivamente nell'isolato 5 dove la pavimentazione interna manifesta un avvallamento. Trattasi di una pavimentazione antica del '800 di pregio architettonico sia per le dimensioni degli elementi lapidei che per la loro natura calcarea variegata.
- Materiale Pietra calcarea di varie tipologie di dimensioni molto variabili e spessore da 5 a 7 cm appoggiate sul terreno con giunti in cemento.
- Sottofondo Terreno consolidato.

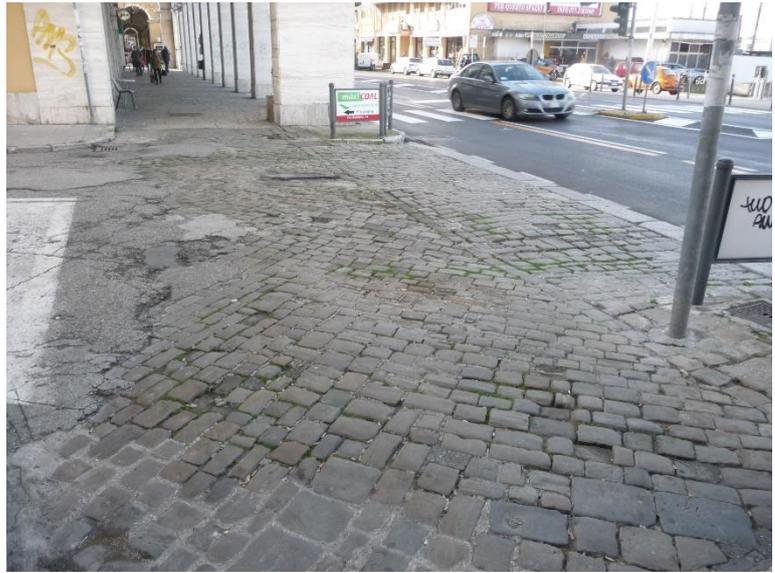
Vista attraversamento Isolati 5 e 4

- Generale: Considerato che il presente progetto prevede il rifacimento della pavimentazione esistente, si sono eseguiti quattro saggi rispettivamente negli isolati 2, 3 e 5 due dei quali in corrispondenza di un discendente pluviale. Trattasi di un marciapiede di recente costruzione.

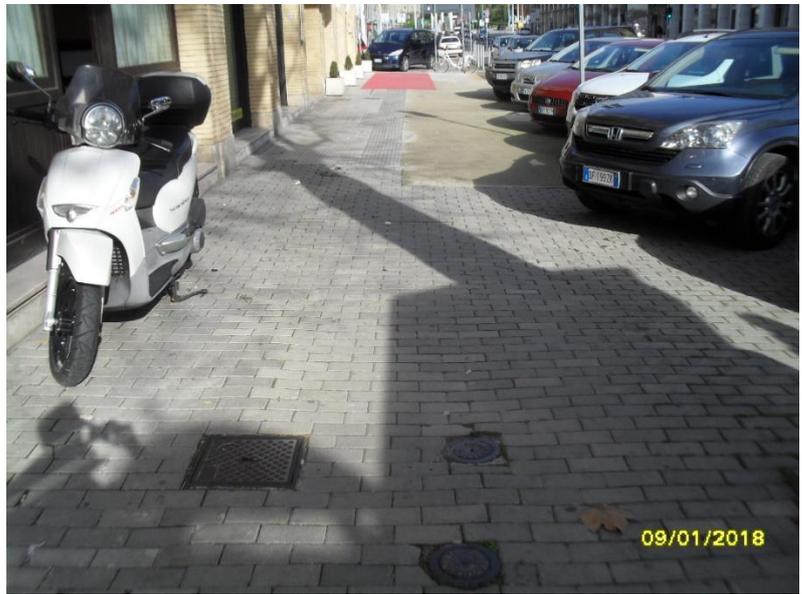
Vista marciapiede lato mare di fronte Isolato 3

- Generale: Considerato che il presente progetto prevede il rifacimento della pavimentazione esistente, si sono eseguiti tre saggi.
Trattasi di un marciapiede di recente costruzione in betonelle/marmette di cemento appoggiate direttamente sul terreno.
- Materiale betonelle di cemento da 20x10x5 cm per circa 190 ml lato centro
marmette di cemento da 20x20x2 cm per circa 60 ml lato stazione.
- Sottofondo Terreno consolidato.

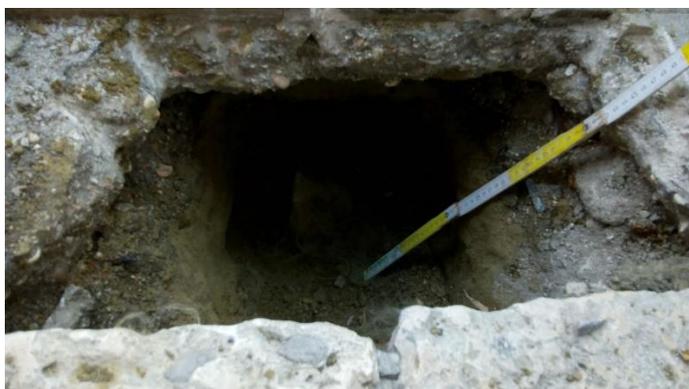
Saggio 11 (Pavimento marciapiede Isolato 3)

- Materiale marmette in cemento da 20x20x2 cm incollata sulla soletta in c.a. di spessore circa 10 cm ed armata con rete elettrosaldata D=6 mm maglia 15x15 cm. Nel saggio n. 3 si è rinvenuto un massetto di sabbia e cemento sopra la soletta in c.a.

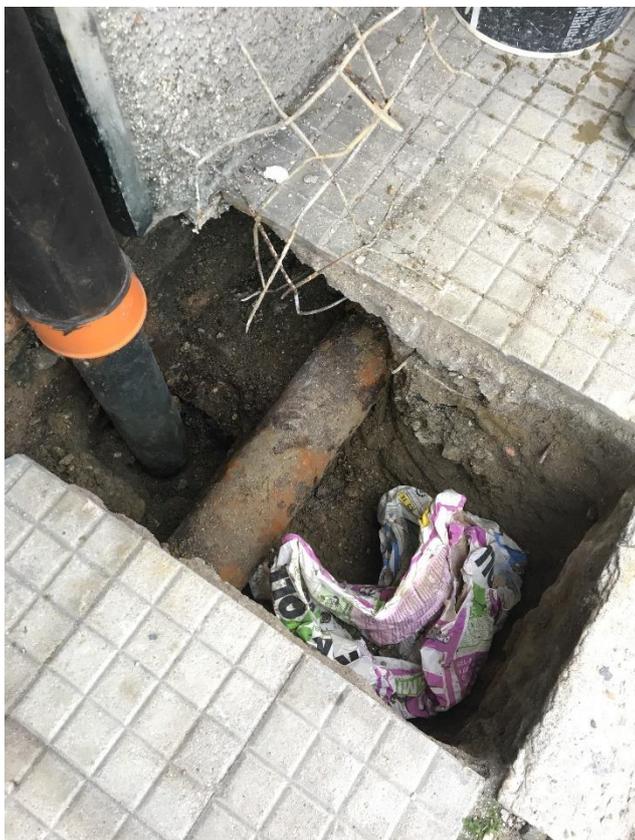
Saggio 5 (Pavimento marciapiede Isolato 2 - pluviale)

- Fognatura I discendenti pluviali scaricano su antiche cunette in muratura che confluiscono nella fogna acque meteoriche posizionata nella carreggiata stradale lato marciapiede.

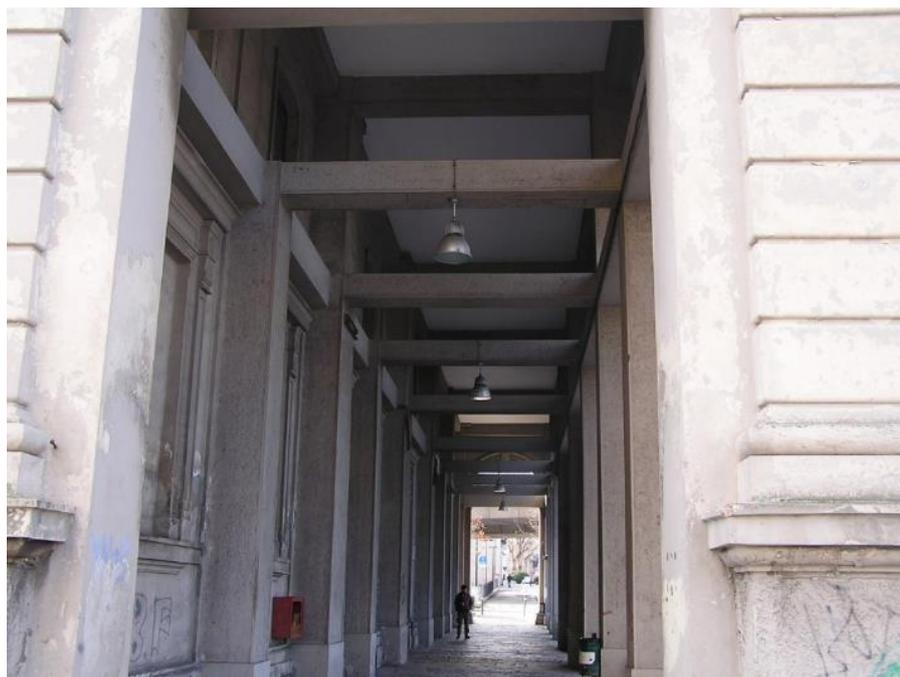
Vista interna portico

- Generale: La struttura portante del porticato è costituita da muratura di mattoni pieni legati con malta cementizia. E' presente una intelaiatura interna al porticato formata da travi e pilastri in cemento armato probabilmente realizzati successivamente alla costruzione dell'edificio in muratura. Lo stato manutentivo è abbastanza buono anche se le tinteggiature in plastico risultano degradate in particolare nei primi 2 – 3 metri da terra probabilmente a causa della risalita capillare e dell'ambiente salino vista la vicinanza dal mare.

- Soffitto: E' presente un controsoffitto in cartongesso tipo "verde" (resistente all'umidità) e soprastante lastre di coibentazione in polistirolo. Tale controsoffitto si presenta in buono stato di conservazione ad eccezione di una filatura continua nei giunti perimetrali delle cinque specchiature contornate dalle travi in c.a.

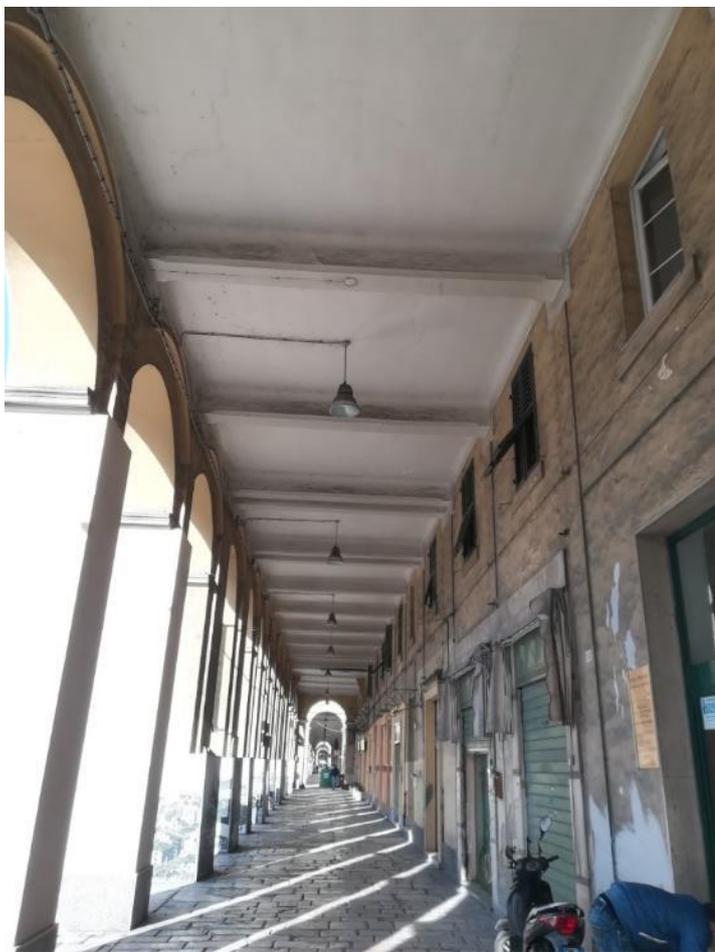
Vista interna portico

- Generale: La struttura portante del porticato è costituita da muratura di mattoni pieni legati con malta bastarda. Lo stato manutentivo è carente infatti gli intonaci e le tinteggiature in plastico risultano degradate in particolare nei primi 2 – 3 metri da terra probabilmente a causa della risalita capillare e dell'ambiente salino vista la vicinanza dal mare.

- Cornici in mattoni: Le cornici delle pareti interne, delle colonne e del marcapiano esterno risultano danneggiate. Si è stimato che circa il 20% dello sviluppo lineare necessita di rifacimento.

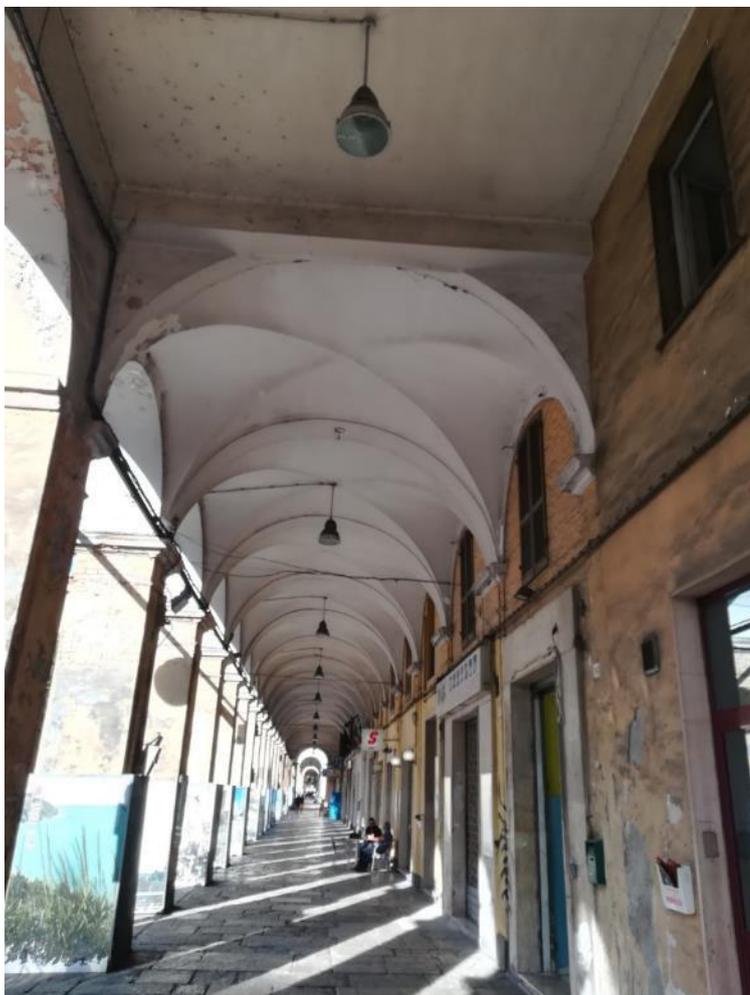
Vista interna portico

- Generale: La struttura portante del porticato è costituita da muratura di mattoni pieni legati con malta bastarda. Lo stato manutentivo è carente soprattutto nelle colonne infatti gli intonaci e le tinteggiature in plastico risultano degradate in particolare nei primi 2 – 3 metri da terra probabilmente a causa della risalita capillare e dell'ambiente salino vista la vicinanza dal mare.

- Soffitto: Nelle 3 specchiature lato “stazione ferroviaria” il soffitto è costituito da un solaio in laterizio e travetti in c.a., orditi longitudinalmente tra le travi, in buono stato di conservazione. Nelle 20 specchiature lato “centro città” il soffitto è costituito da volte a crociera in camorcanna (stuoiato di canne intonacato) in buono stato di manutenzione salvo qualche lieve lesione negli intonaci.

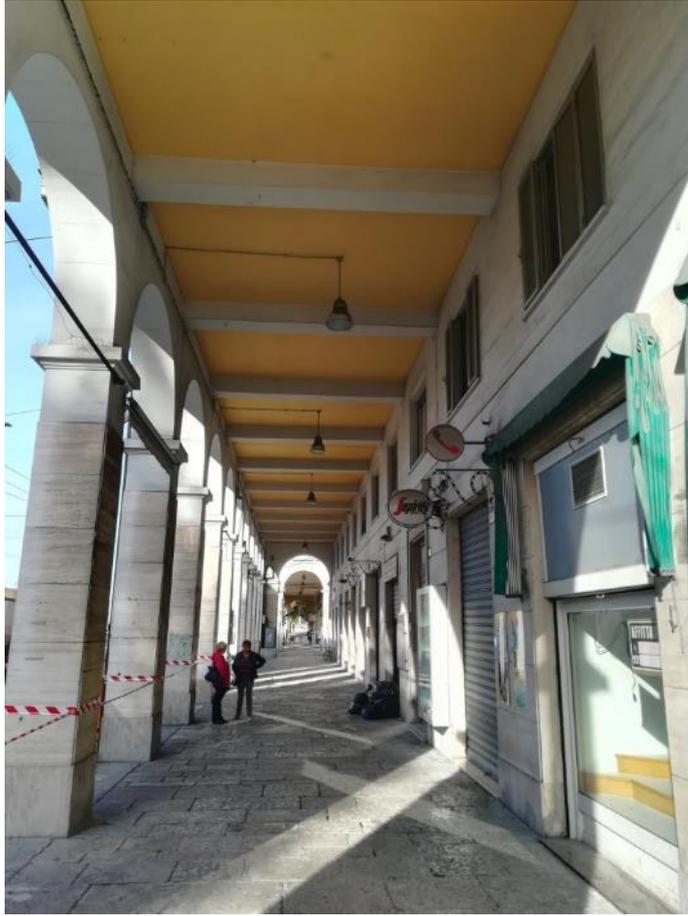
Vista interna portico

Generale: La struttura portante del porticato è costituita da muratura di mattoni pieni legati con malta bastarda. Lo stato manutentivo è molto carente infatti gli intonaci risultano degradati ed in molti casi distaccati in particolare tra 1,5 e 3 metri da terra, vista la presenza di recenti intonachi cementizi (impermeabili) alla base delle colonne, probabilmente a causa della risalita capillare e dell'ambiente salino vista la vicinanza dal mare.

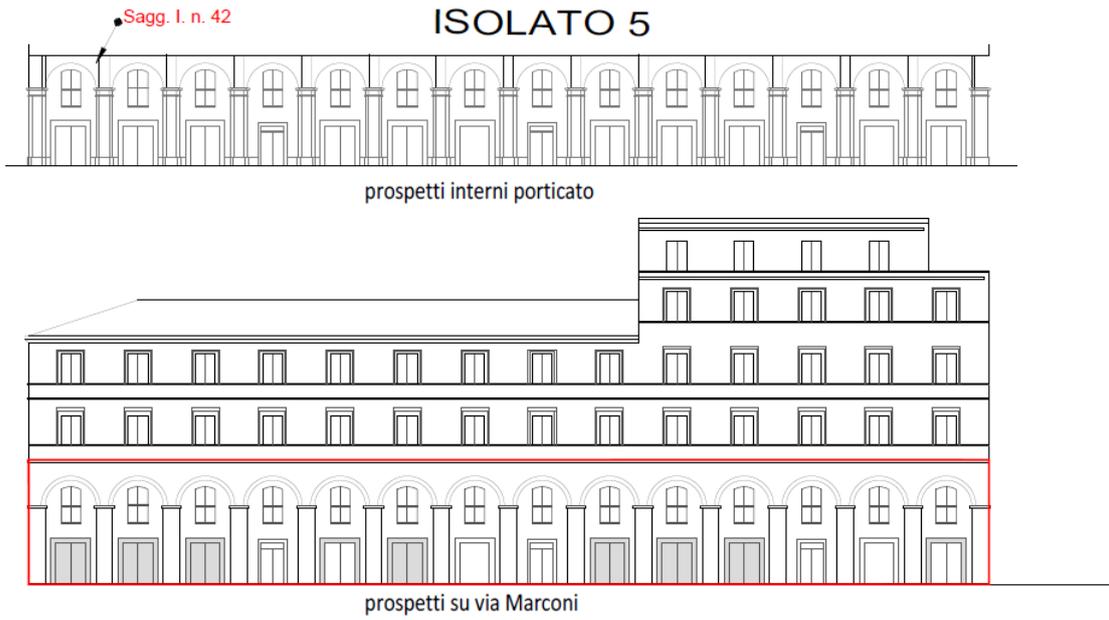
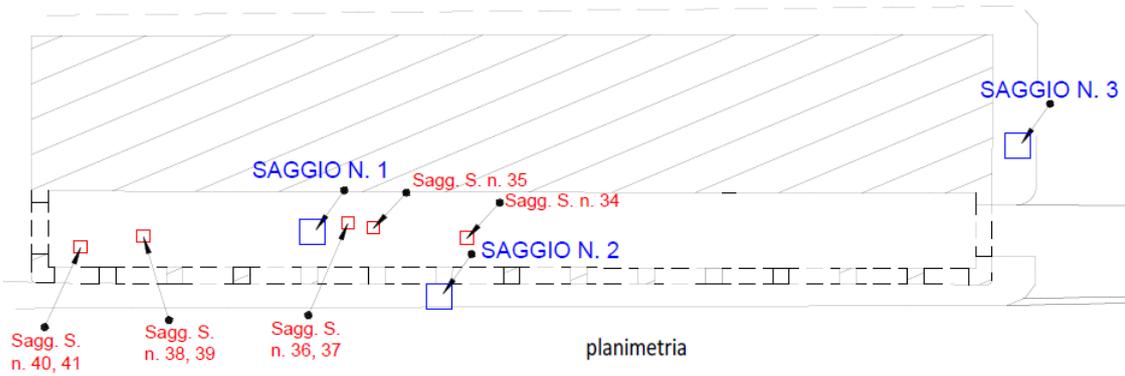
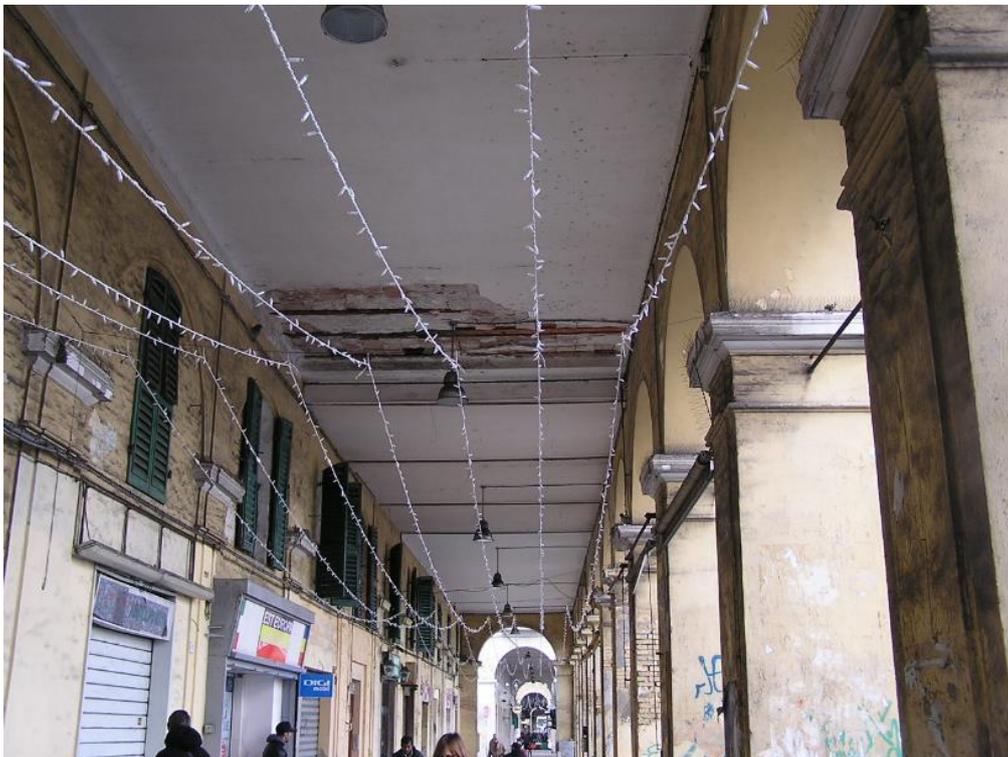
Isolato 5 [Privato n. 3 scale e 14 campate (specchiature)]

Vista interna portico

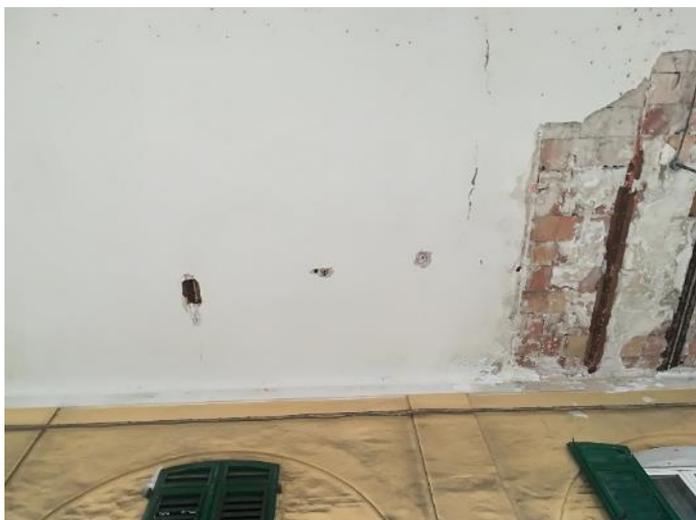
Saggi soffitto 35, 36, 37 (solaio in laterizio e putrelle)

Soffitto: Nelle 5 specchiature lato "stazione ferroviaria" il soffitto è costituito da un controsoffitto in cartongesso tipo "verde" resistenti all'umidità in buono stato di manutenzione. Nelle successive 3 specchiature il soffitto è costituito da un controsoffitto antico in camorcanna in cattivo stato di manutenzione. Infine nelle ultime 6 specchiature il soffitto è costituito da laterizio e putrelle in acciaio in pessimo stato di manutenzione. Dalla martellinatura e visivamente risulta che circa il 30% dei laterizi delle pignatte è distaccato a causa dell'ossidazione delle putrelle metalliche.

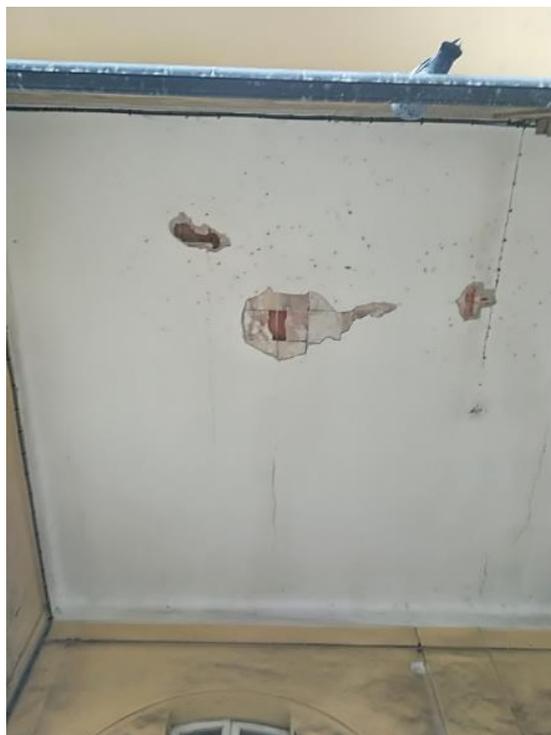
Saggi soffitto 40, 41 (solaio in laterizio e putrelle)
