RECUPERO DELLA MOLE VANVITELLIANA

INTERVENTO 3 -- Restauro e recupero dei due ultimi lati della Mole: lato terra (B-C) e lato Porta Pia (C-D)

PROGETTO ESECUTIVO ARCHITETTONICO

RELAZIONE GENERALE E TECNICA con quadro economico dell'intervento

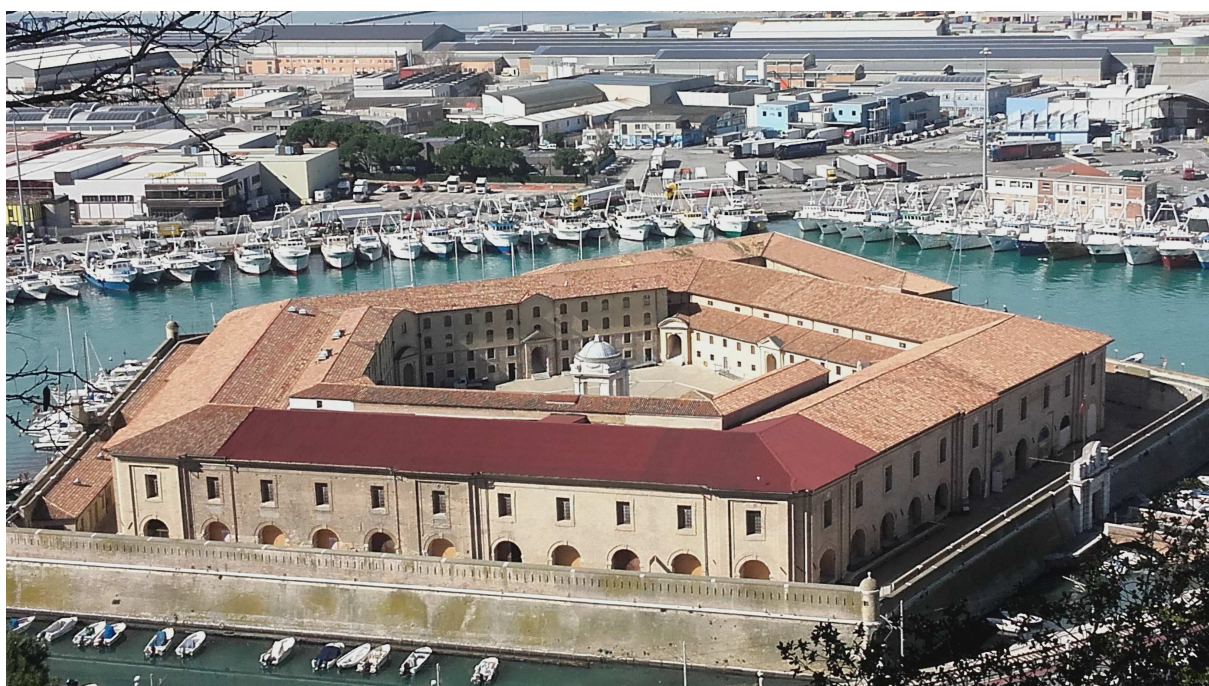
Questo si sviluppa su tre quote (q. 7,80 - 10,55 - 13,30) ed ha accesso dalla scala di centro facciata del cortile interno. In corrispondenza dell’atrio di ingresso si prevede la realizzazione di un “pozzo di luce” a tutta altezza, vetrato su tutti i lati, compresa la copertura. In corrispondenza verranno tagliate travi e solette in c.a., per evitare altezze fastidiosamente basse (m 2,60 alla soletta, m 2,20 alla trave) provenendo dalla scala voltata alta m 3,50, mentre sarà mantenuta l'orditura principale e secondaria della struttura del tetto al di sotto della vetrata di copertura in vetro, complanare alla falda. L’ampio lucernario risulterà praticamente invisibile anche dall'unico punto panoramico da cui si può ammirare la Mole nel migliore dei modi (v. foto sotto). Nella partizione della vetrata del lucernaio sono state ricavate due porzioni apribili per evitare possibili fenomeni di condensa

Vengono confermati i tagli sulle solette alla q.10,55 in corrispondenza delle finestre che, liberate, daranno respiro e luce all’ambiente. Gli scorci visivi tra un livello e l’altro, resi possibili attraverso i tagli, permetteranno la percezione complessiva del volume originario dei locali.

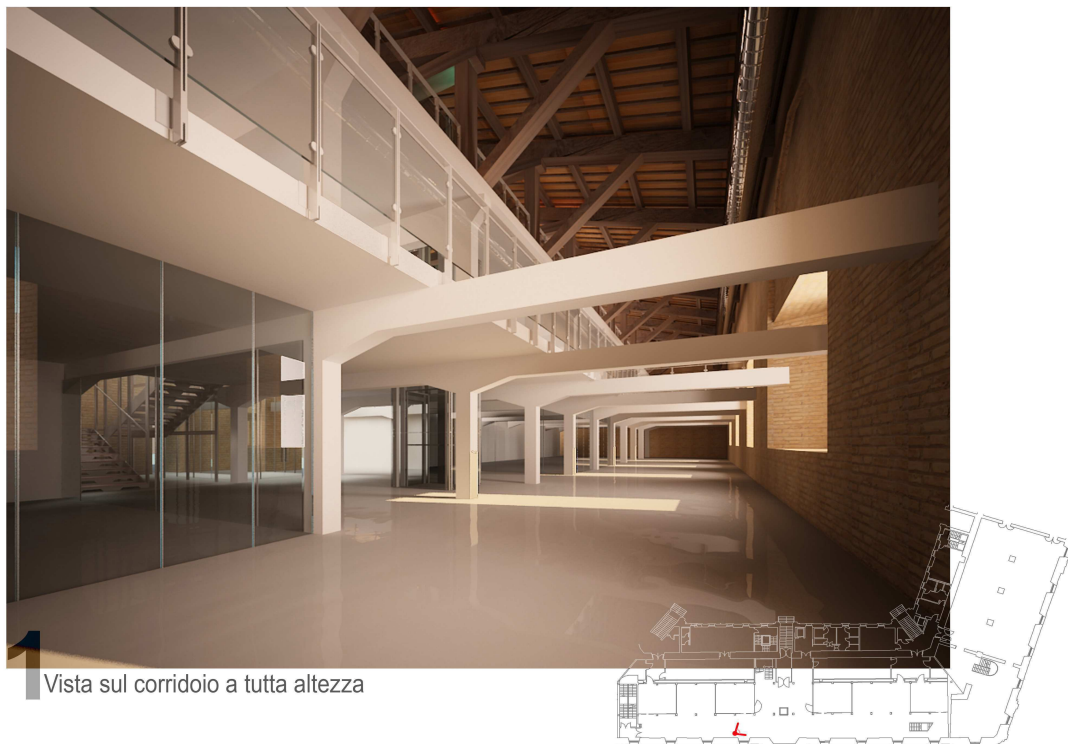
Di seguito si riporta una immagine renderizzata del progetto dalla quale si può verificare l’effetto positivo sul recupero dei rapporti spaziali degli ambienti di tale scelta.

Vista sul corridoio a tutta altezza
