COMUNE di ANCONA

**Oggetto: Primi Interventi di Miglioramento sismico su
edifici scolastici . CUP E39E18001190004**

PRIMI INTERVENTI DI MIGLIORAMENTO SISMICO DI EDIFICI SCOLASTICI

RELAZIONE TECNICA

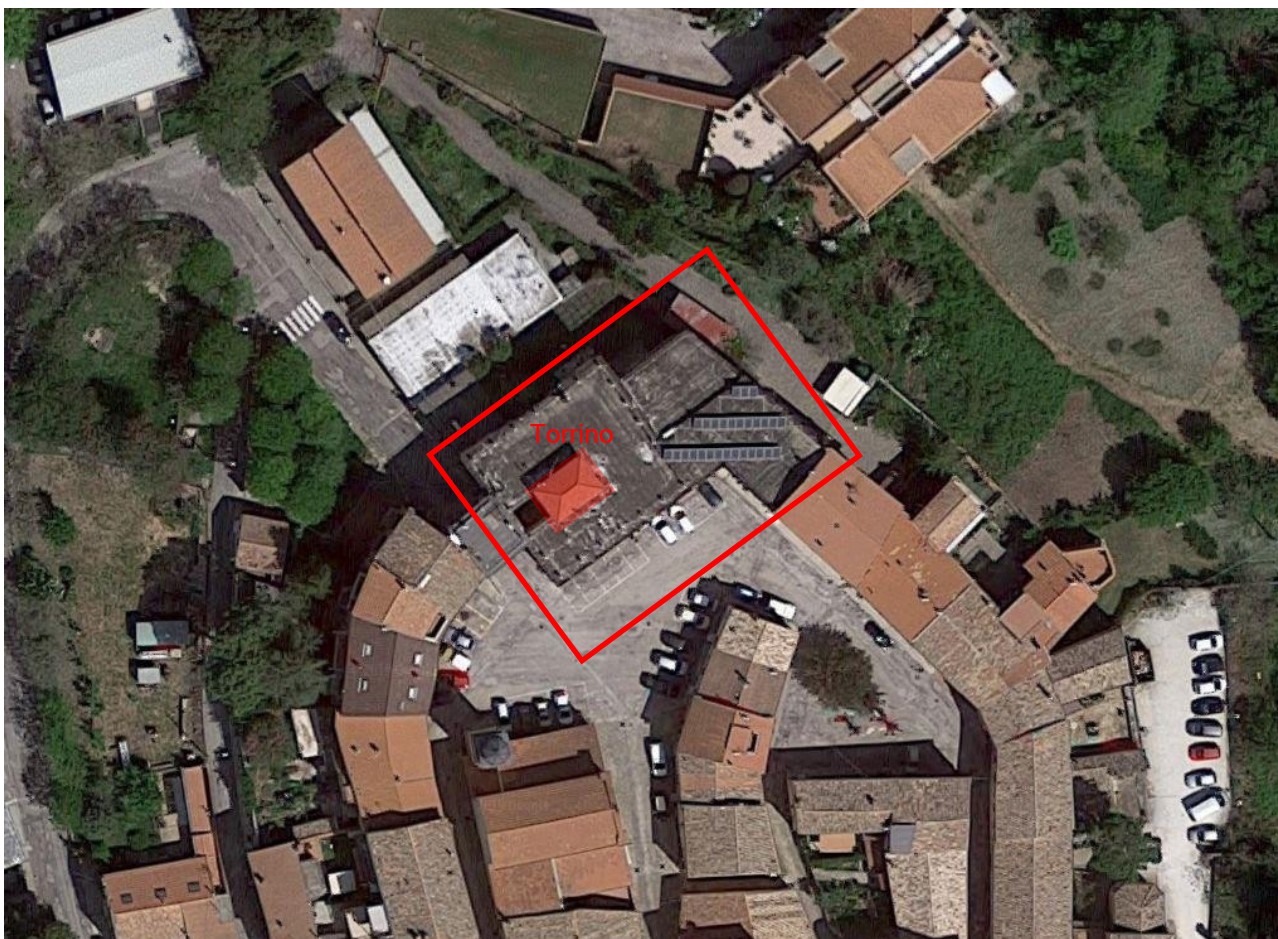
Individuazione planimetrica dell'edificio scolastico con evidenziato il torrino oggetto di intervento

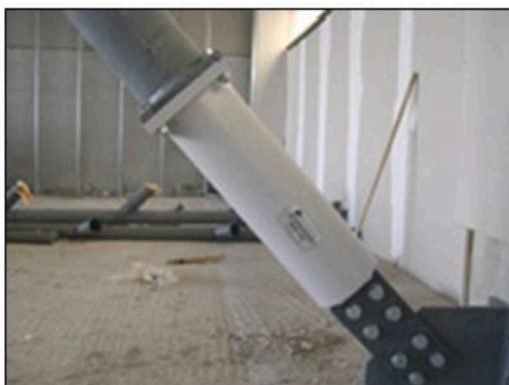
I dispositivi adottati per la dissipazione di energia sono del tipo BRB. Questi sfruttano lo snervamento di un elemento metallico immerso in un nucleo in calcestruzzo che ne impedisce l'instabilità: in questo modo il comportamento dell'acciaio resta simmetrico a trazione e compressione, garantendo un comportamento ciclico isteretico stabile ed esteso. Se il sisma è di entità modesta, il dissipatore non si snerva, quindi fornisce esclusivamente un apporto in termini di rigidità.
