ACCORDO QUADRO TRIENNALE

**“LAVORI DI MANUTENZIONE STRAORDINARIA MURI DI
SOSTEGNO”**

Elaborato 02
FASCICOLO OPERE

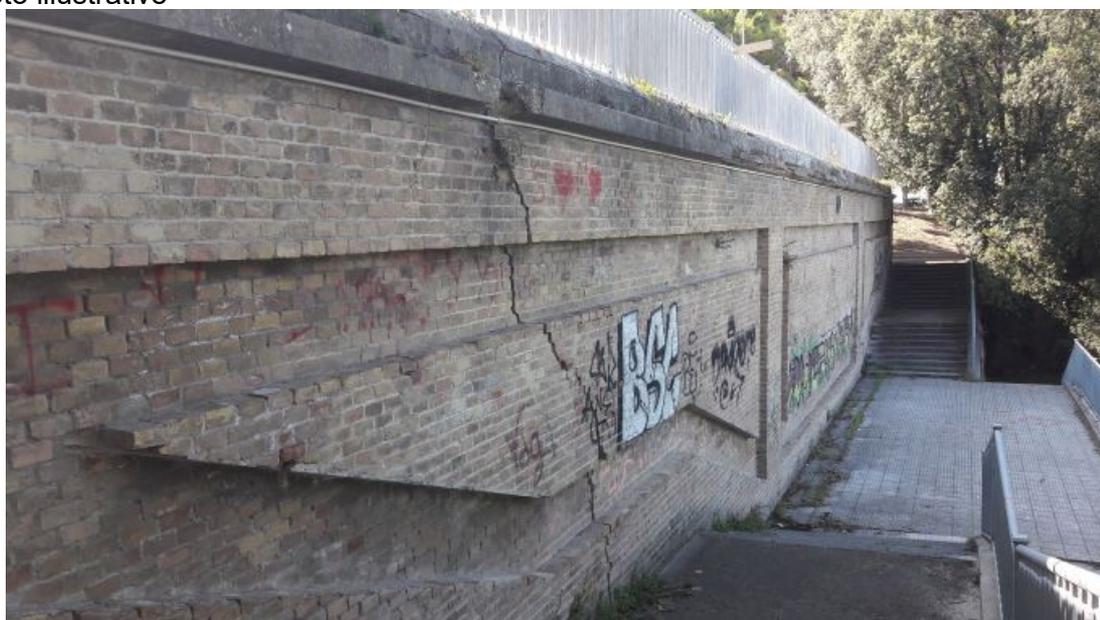
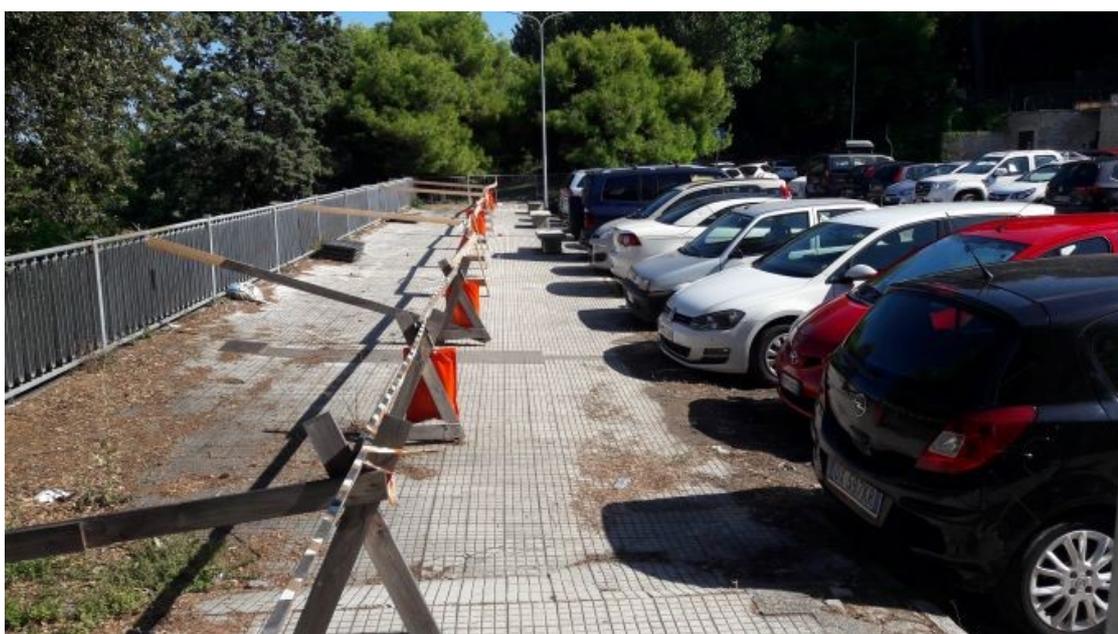
Foto illustrative

1	
Ubicazione	Muro di sostegno di Via Thaon de Revel 6 (zona Passetto, al di sopra della pista di pattinaggio) Ancona AN
Spesa prevista	380.000,00€
Descriz. Intervento	Realizzazione di una tura di pali profondi gettati in opera a monte, ripristino cortina di muratura con tecnica cuci-scuci e opere di completamento come rifacimento a monte marciapiede, fognature.

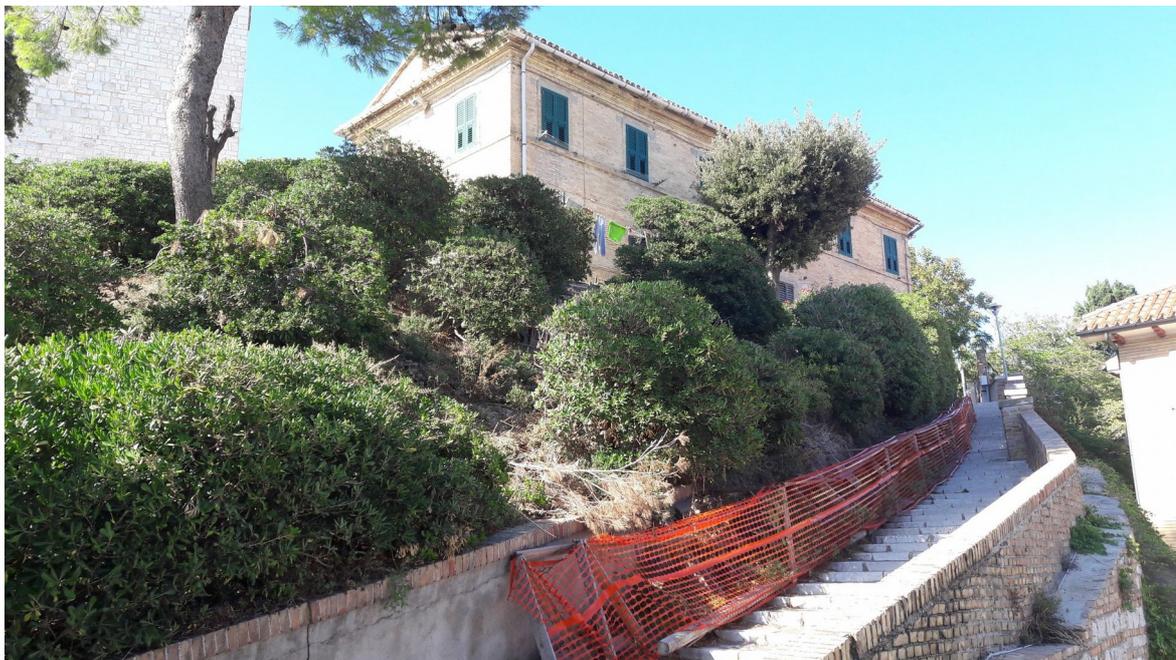
Foto illustrativa

2	
Ubicazione	Muro di sostegno della scalinata che raggiunge il Duomo di S. Ciriaco (zona Duomo di San Ciriaco sottoposta a vincolo paesaggistico, al di sopra dello Scalone Nappi) Ancona (AN)
Spesa prevista	210.000,00€
Descriz. Intervento	Demolizione puntuale a settori del muro di contenimento della scarpata e rifacimento dello stesso con fondazioni profonde su micropali. Opere di completamento, rimozione della vegetazione a ridosso e ripristino scalinata.

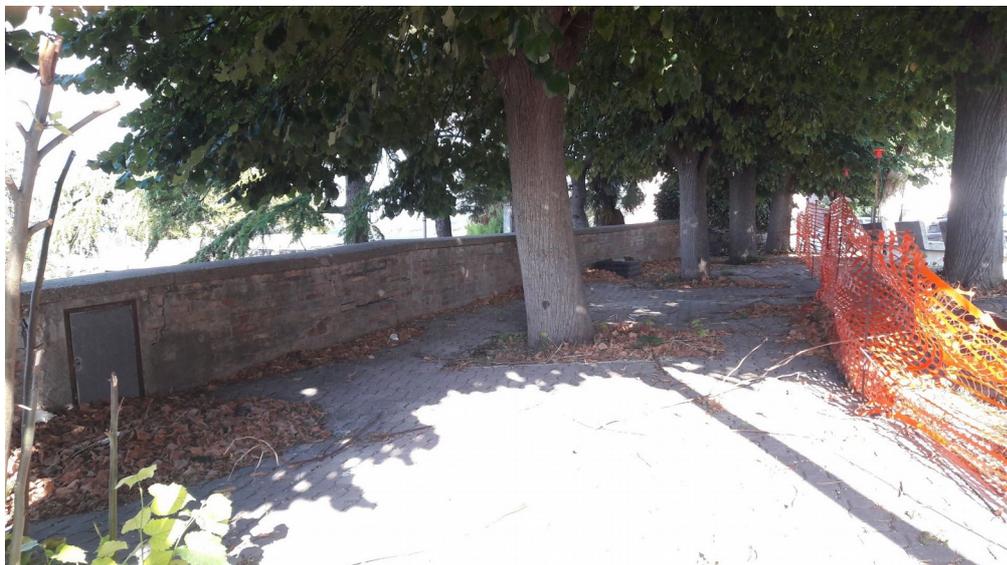
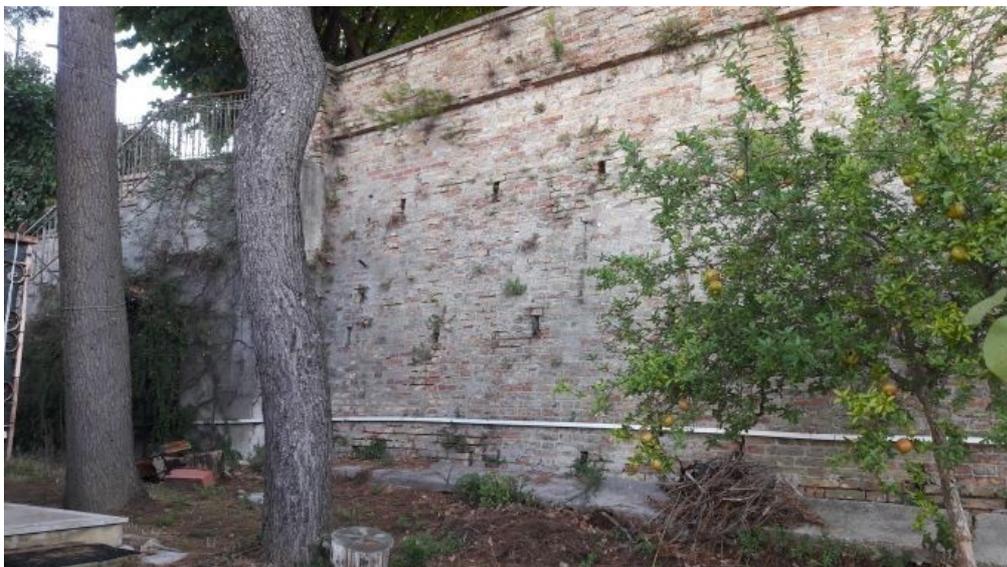
Foto illustrative

3	
Ubicazione	Muro di Sostegno della Strada del Giro (zona Montesicuro, mura storiche da tutelare alle porte d'ingresso del centro) Ancona (AN)
Spesa prevista	300.000,00€
Descriz. Intervento	Abbattimento di alcuni alberi ad alto fusto e realizzazione di una tura di pali profondi gettati in opera a monte. Ripristino cortina di muratura con tecnica cuci-scuci e opere di completamento come rifacimento del marciapiede, fognature e realizzazione di un piccolo spazio con giochi per bambini.

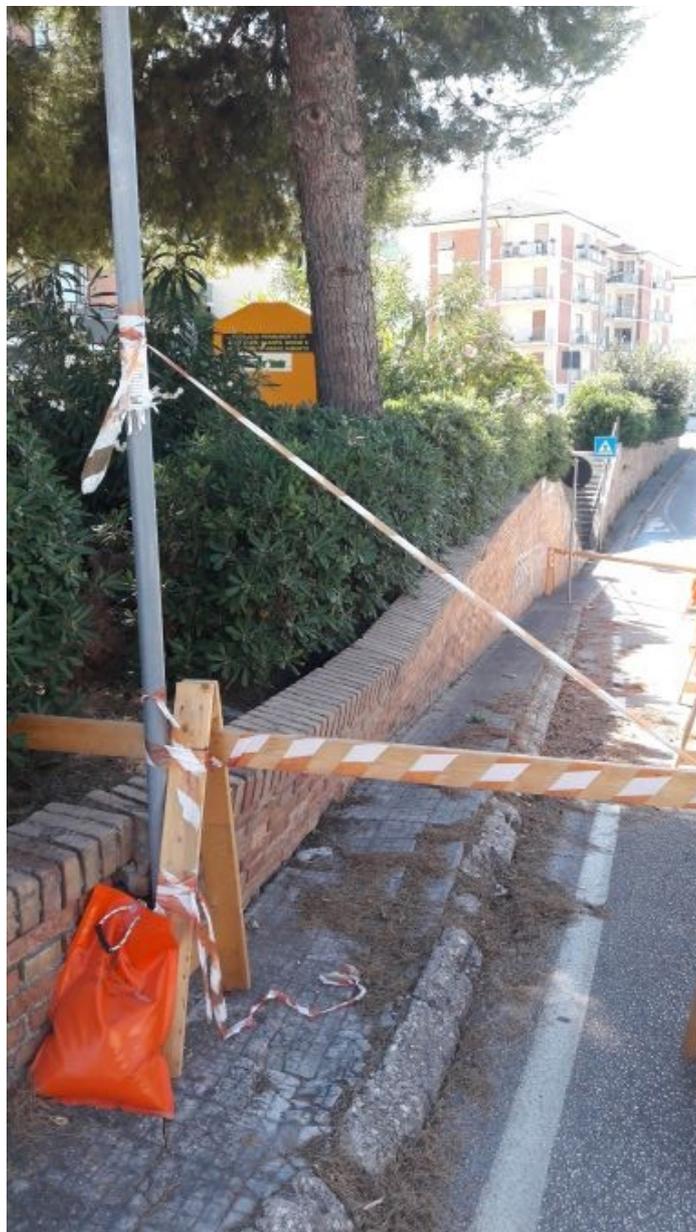
Foto illustrative

4	
Ubicazione	Muro di Sostegno di Via Redi (zona Palombina Nuova) Ancona (AN)
Spesa prevista	140.000,00€
Descriz. Intervento	Demolizione puntuale a settori del muro di contenimento della scarpata e della strada soprastante. Rifacimento dello stesso in cemento armato e opere di completamento quali rimozione della vegetazione a ridosso e ripristino marciapiede.

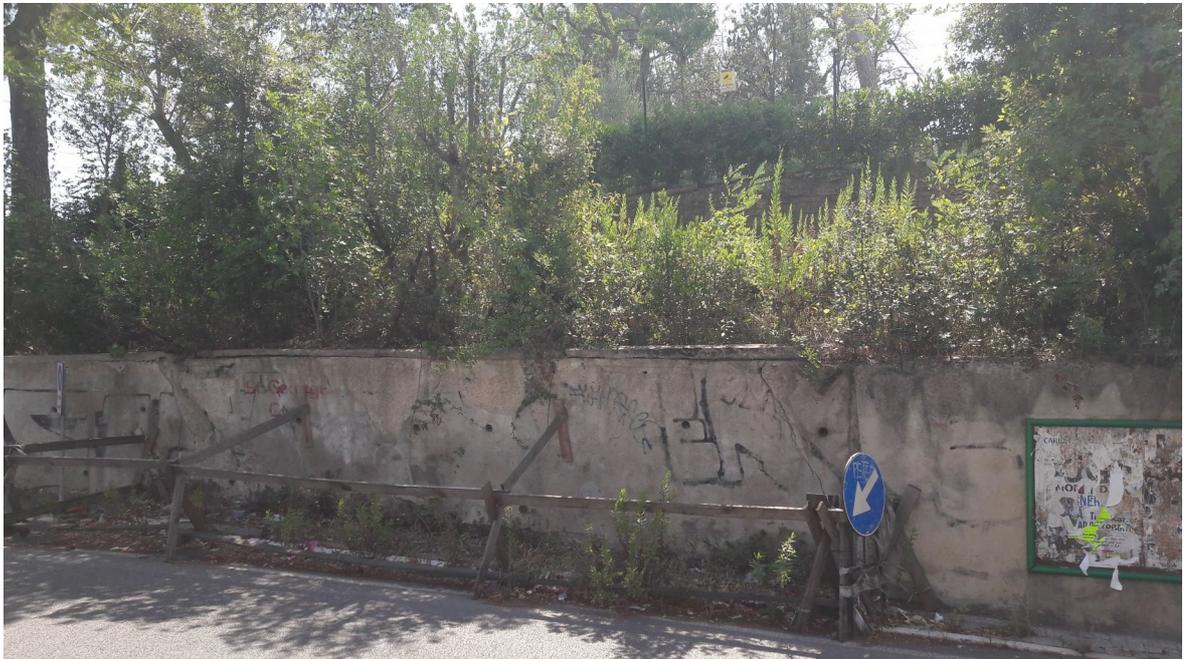
Foto illustrative

5	
Ubicazione	Muro di Sostegno di Via Pirandello (zona Monte Dago ai piedi di Villa Borella) Ancona (AN)
Spesa prevista	230.000,00€
Descriz. Intervento	Demolizione puntuale a settori del muro di contenimento della scarpata e della strada privata soprastante. Rifacimento dello stesso in cemento armato e opere di completamento quali rimozione della vegetazione a ridosso e ripristino marciapiede.

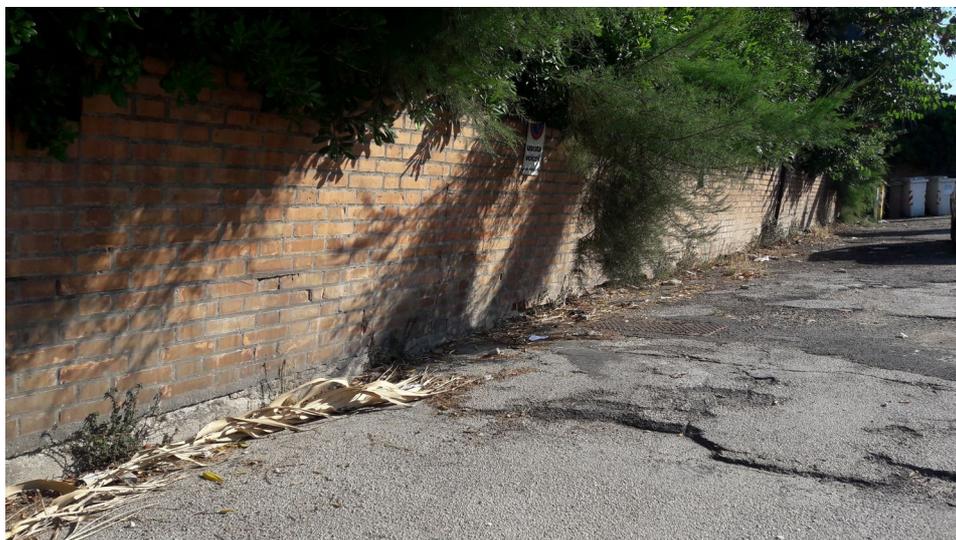
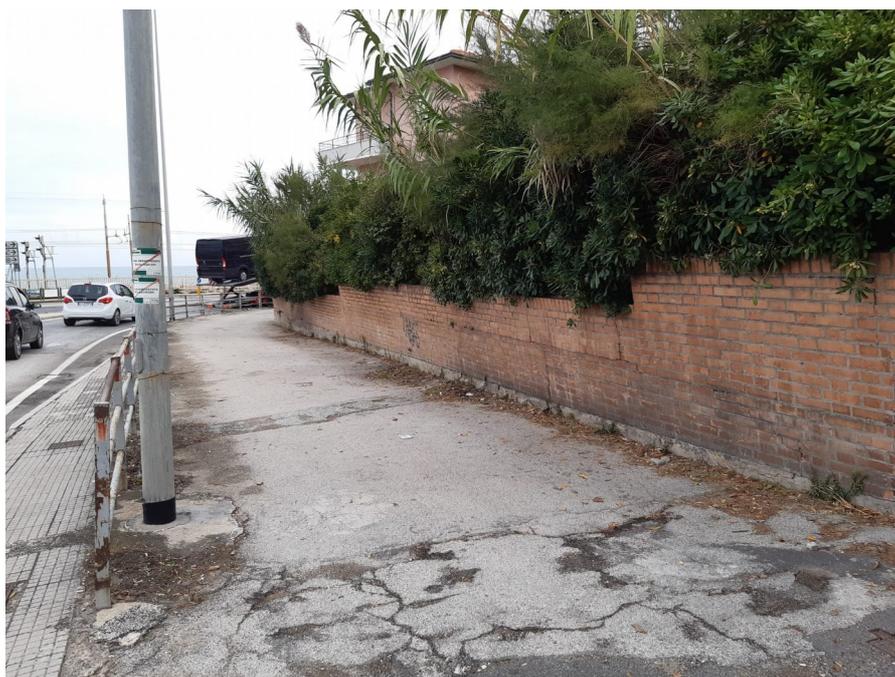
Foto illustrativa

6	
Ubicazione	Muro di Sostegno di Via Conca (zona Torrette, muro di sostegno terrapieno parco) Ancona (AN)
Spesa prevista	80.000,00€
Descriz. Intervento	Rimozione completa del muro di contenimento della scarpata e sostituzione con ecoblocchi di contenimento. Opere di completamento quali rimozione della vegetazione a ridosso, ripristino del marciapiede e rimodellazione pendenza del terreno.

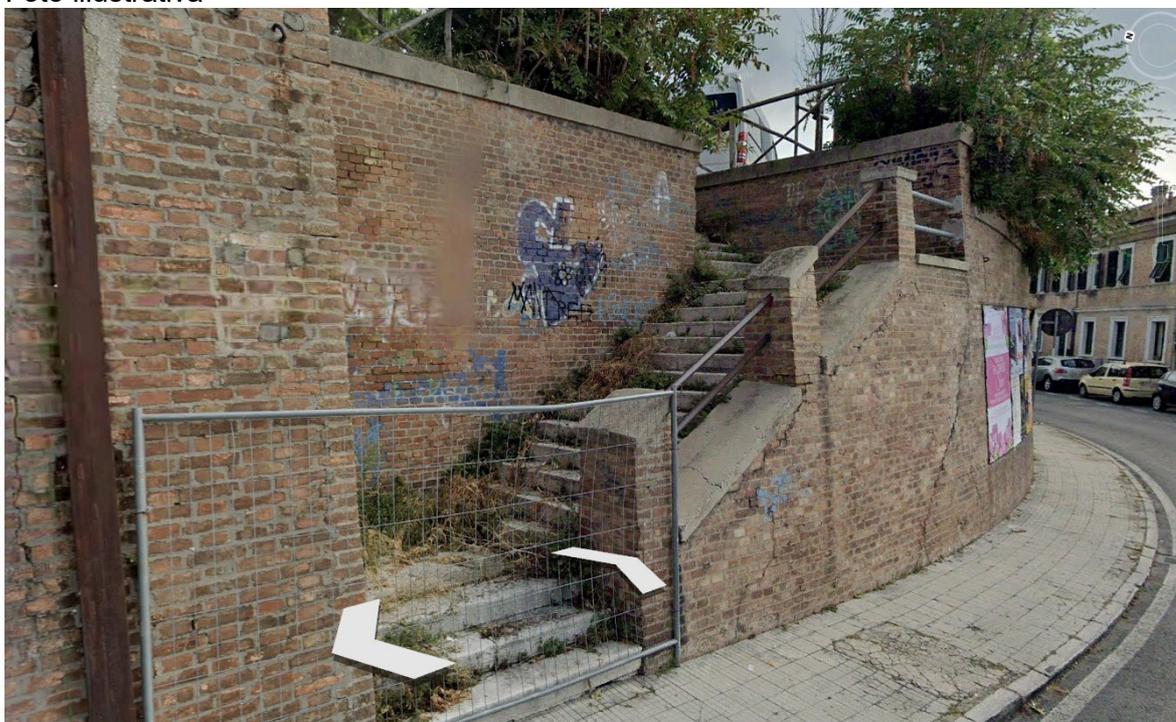
Foto illustrativa

7	
Ubicazione	Mura di sostegno di Via Oddo di Biagio (zona Guasco, Largo Belvedere, area soggetta a vincolo paesaggistico) Ancona (AN)
Spesa prevista	124.000,00€
Descriz. Intervento	Ripristino della muratura di sostegno con tecnica dello scuci-cuci, rimozione di eventuale vegetazione dannosa, rifacimento e messa in sicurezza del passaggio pedonale della scala con sostituzione del parapetto.
