PROGETTO ESECUTIVO
C.1 ISOLATO 1
PIANTA, PROSPETTI E SEZIONE
Scala: 1:200

COMUNE DI ANCONA
DIREZIONE LAVORI PUBBLICI
RIQUALIFICAZIONE URBANA

G5A—RIQUALIFICAZIONE DEL VIALE
DI ACCESSO ALLA PERIFERIA
STORICA—QUARTIERE ARCHI

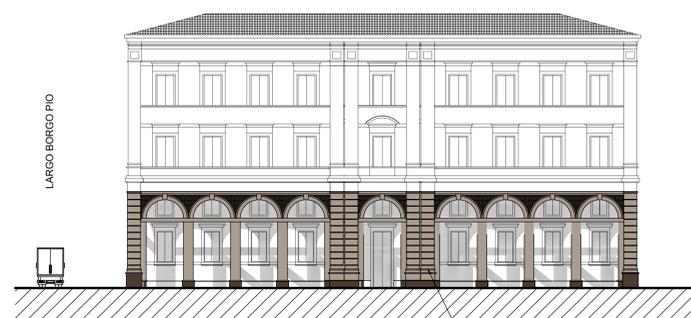
PROSPETTO SU VIA MARCONI

PARETI VERTICALI
Intonaco in malta bastarda.
Rimozione delle parti decoese e/o distaccate dal supporto in ragione del 15%.
Rimozione delle tinte esistenti mediante raschiatura.
Riprese degli intonaci, previa pulitura accurata e pulitura dei supporti, con malte dalle caratteristiche simili all'esistente.
Finitura finale a base di tonachino colorato a base silossanica.

STRUTTURE IN C.A.
Restauro degli elementi strutturali mediante rimozione del copriferro distaccato, trattamento delle barre di armatura con ossido-riduttori, rprofilatura con idonee malte fibrorinforzate ed antiruggine. Rasatura finale delle sole zone interessate dall'intervento.
Tinta finale a base di pittura minerale acril-silossanica.
